## 改善箇所説明図

### 基準不適合発生箇所

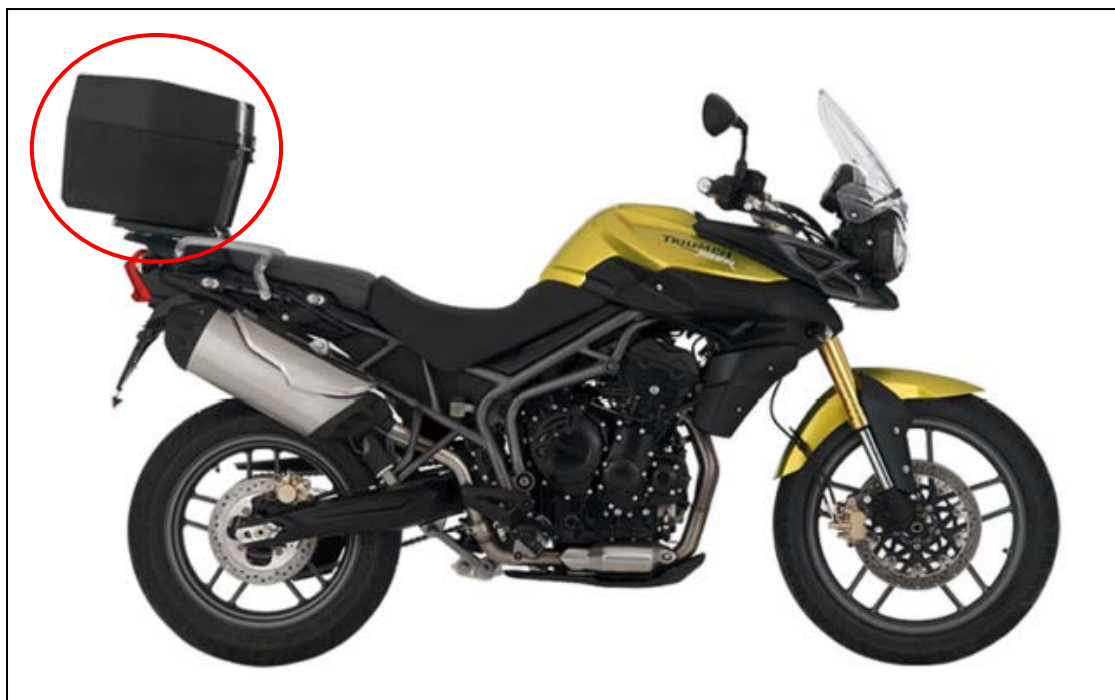
トップボックス

用品設定しているトップボックスに備えられている車体固定用のハンドル部の歯車において、当該歯車を固定するためのスペーサが組みつけられていないため、走行中の振動等により歯車の噛み合いが外れる場合がある。そのため、そのままの状態で使用を続けると、トップボックスが車体から外れ、脱落するおそれがある。

全車両、当該スペーサを追加する

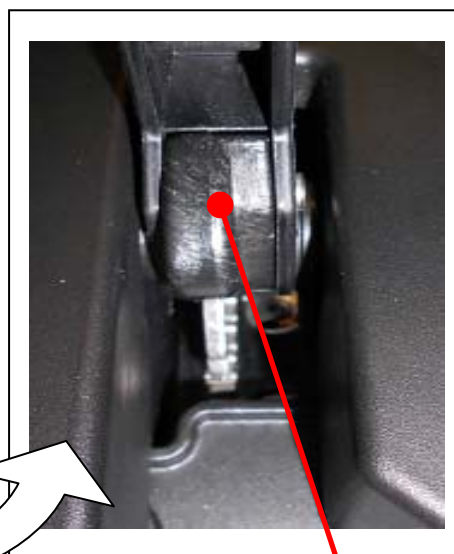
固定用スペーサ

注:  は追加する部品を示す
