## 改善箇所説明図

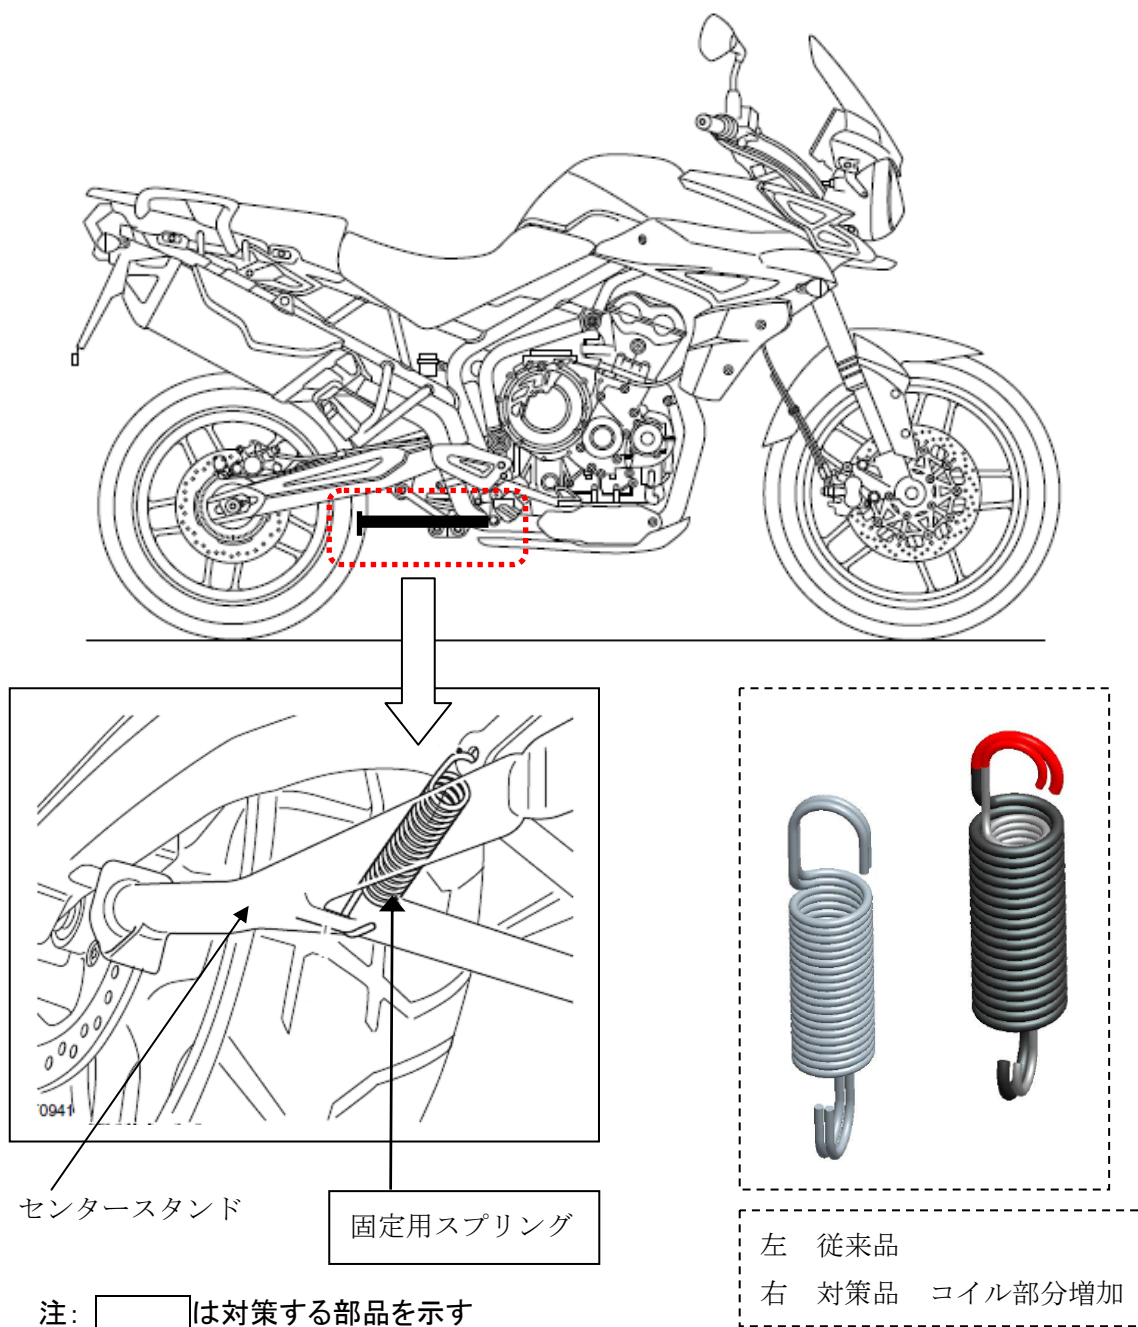
### 基準不適合発生箇所

用品設定しているセンタースタンドの固定用スプリングの設計が不適切なため、使用過程において伸びてしまい、元の長さに戻らず、センタースタンドを跳ね上げた状態に固定できなくなる場合がある。そのため、そのままの状態で使用を続けると、走行中の振動によってセンタースタンドが降下して地面に接触し、バランスを失い転倒するおそれがある。

### 改善の内容

全車両、固定用スプリングを対策品に交換する。
