## 改善箇所説明図

### 基準不適合箇所

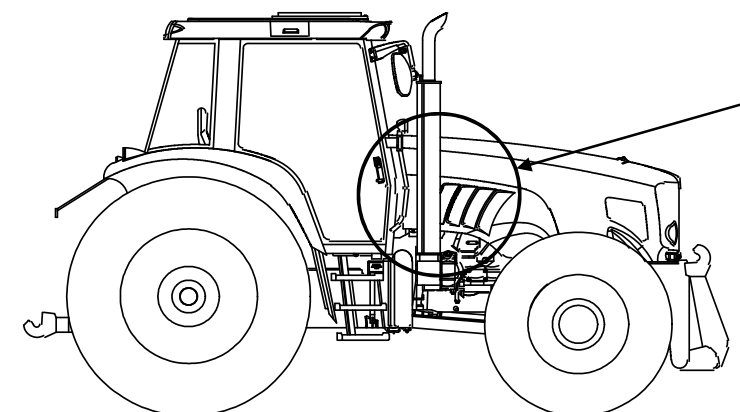
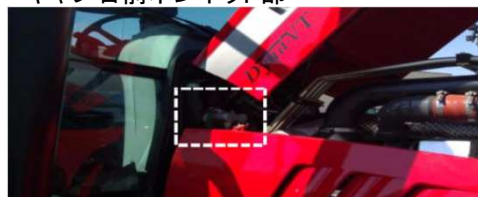
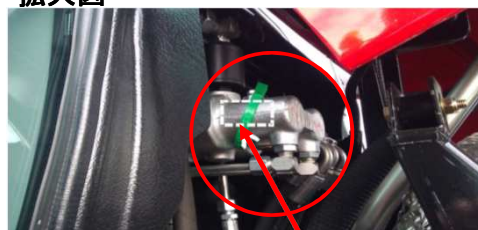
キャブ右前ボンネット部

拡大図

〔基準不適合発生箇所〕

ブレーキマスターシリンダー

農耕トラクタにおいて、ブレーキマスターシリンダーに製造不良のものが  
あるため、短時間にブレーキペダルを強く踏み込む操作を繰り返すと、一  
時的にブレーキペダルが踏みこめなくなり、ブレーキが利かなくなるおそれ  
がある。

\*  は交換部品を示す。

全車両、ブレーキマスターシリンダーを良品に交換する。

キャブ右前ボンネット部のブレーキマスターシリンダーに黄色の識別ペイントを塗布する。
