# － 改善箇所説明図 －

## 改善措置の内容

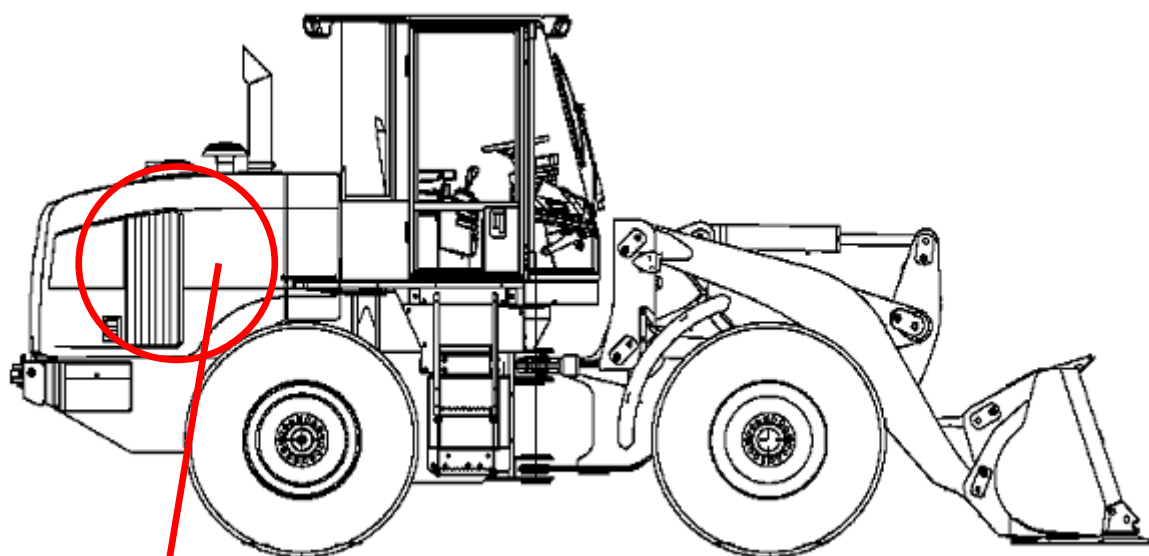
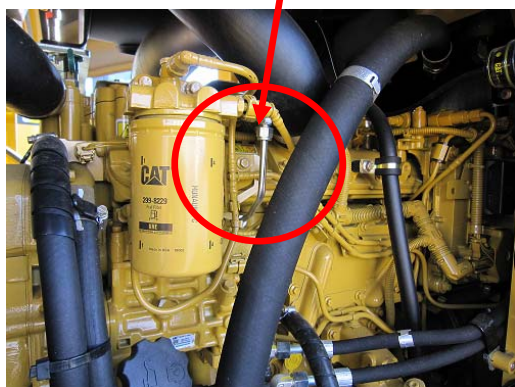
低圧燃料ラインパイプ

基準不適合発生箇所

□は交換する部品を示す。

ショベルローダの低圧燃料パイプにおいて、製造工程が不適切なため、腐食しやすいものがある。そのため、そのままの状態で使用を続けると、腐食により発生した異物が燃料噴射装置に噛み込むことで適正な燃料噴射ができなくなり、エンジンが出力低下ないしは始動困難となるおそれがある。

全車両、当該低圧燃料パイプを良品に交換するとともに、インジェクタからの燃料戻り量を点検し、規定以上の戻りが生じた場合はインジェクタ、高圧燃料パイプおよび燃料プレッシャセンサー等を新品に交換する。
