## 改善箇所説明図

### フロントシート

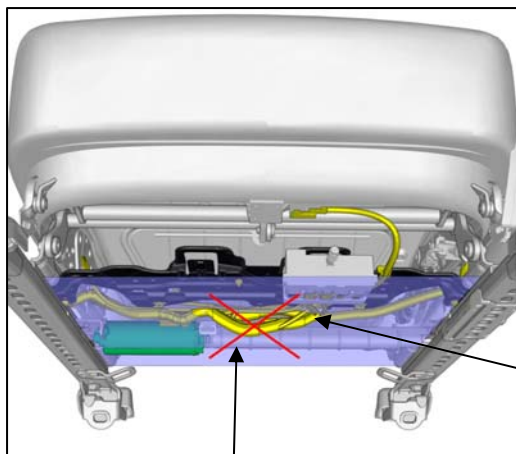
基準不適合発生箇所

### フロントシート座面下部

フロントシートの座席下部の配線の取り回しが不適切なため、当該シートを前後に移動操作した際に、床面に取り付けてあるオーディオアンプ等に接触し配線に負荷がかかり、接続不良を起こし、メーター内の乗員保護装置 (SRS) 警告灯が点灯し、衝突時にフロント又はサイドのエアバックが作動しないおそれがある。

全車両、フロントシート・ハーネスを点検し、該当する場合ハーネスの取り回しを修正し固定する。

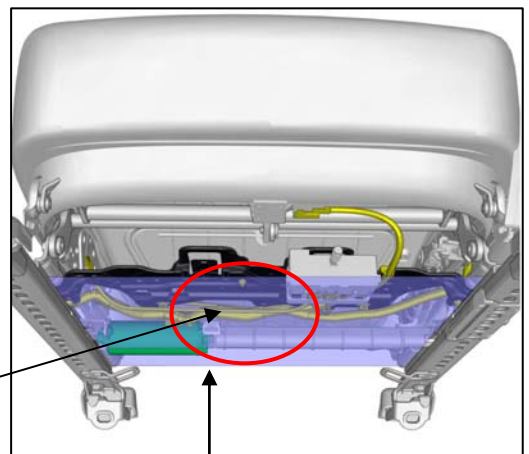
保安基準適合状態

### フロントシート座面下部
