# 不 具 合 箇 所 説 明 図

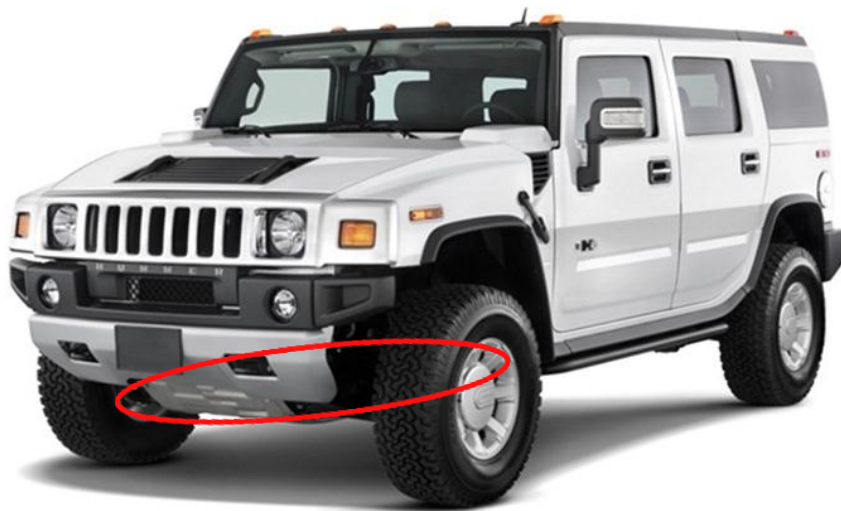
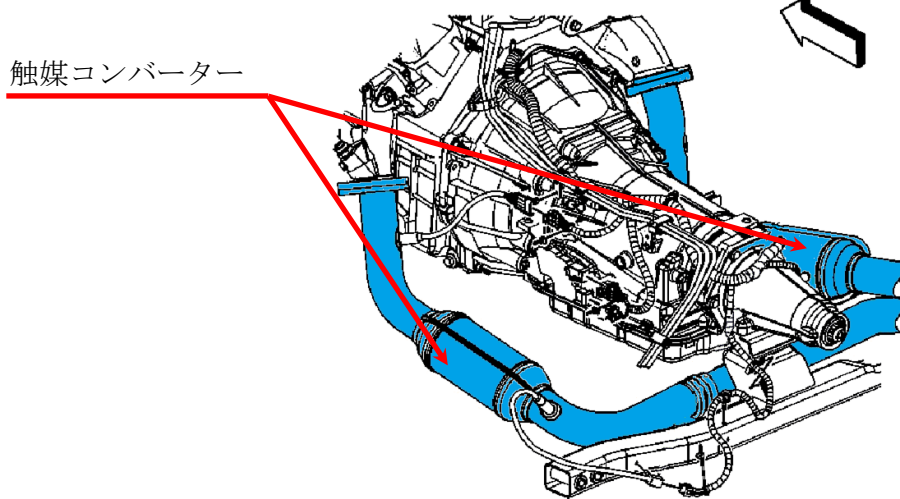
触媒コンバーター

不 具 合 発 生 箇 所

触媒コンバーターの製造時の異物混入及び触媒コンバーター内部の固定不良のため使用過程において触媒コンバーター内部が破損し、内部から異音が発生するおそれがある。その状態で使用した場合、排気ガス浄化性能が低下し、メーター警告灯が点灯する。

全車両、触媒コンバーターを良品に交換する。

左ストラット部分に黄色ペイントを塗布する。
