## 改善箇所説明図

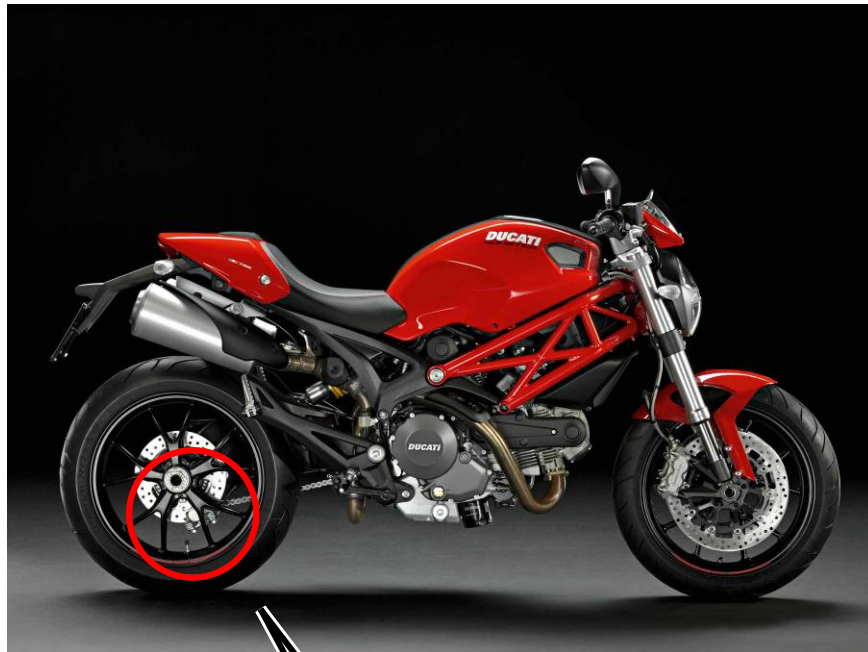
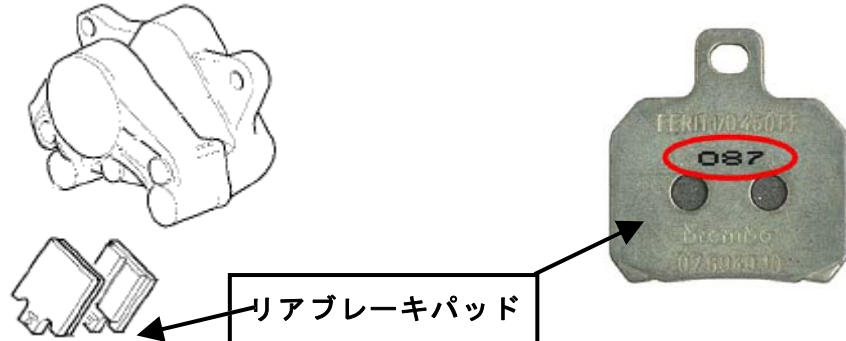
注：   は改善箇所を示す

リアブレーキパッドにおいて、摩擦材とバックプレートの接着の強度が不足しているため、摩擦材がはがれ、十分な制動力が得られなくなるおそれがある。

全車両、当該部品を確認し不良品が装着されていた場合は良品と交換する。
