## 改善箇所説明図

リア プロペラシャフト カップリング

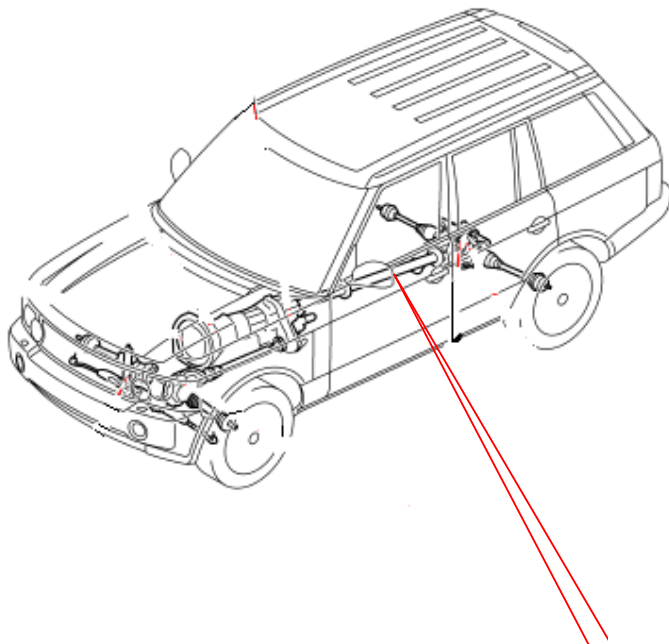
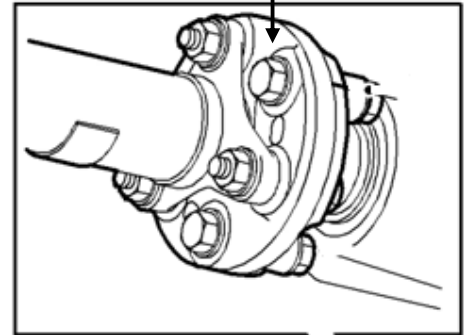
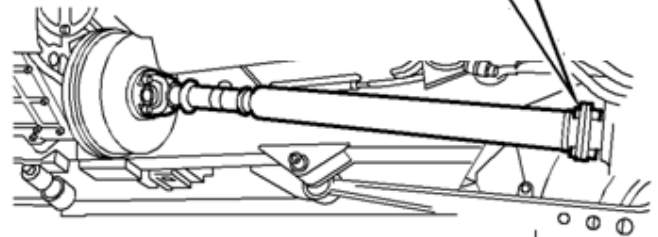
■ 不具合発生箇所

注：□ は交換部品を示す。

交換修理用として販売したリア プロペラシャフト カップリングにおいて、設計上の仕様を満足しないものが製造されたため、早期に当該カップリングが破損し、走行中に振動が発生する。また、振動を無視して走行を続けた場合、リア プロペラシャフトが脱落するおそれがある。

全車両、当該カップリングを点検し、不良品が装着されている場合は良品と交換する。

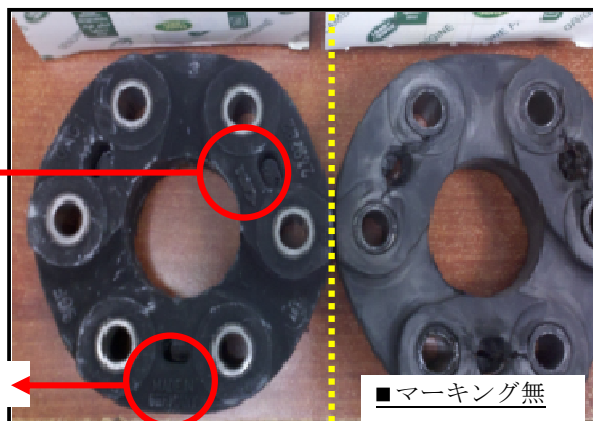
■ 良品

■ 不良品

■ “GKN” のマーキング

■ “Made in Germany” のマーキング

■ マーキング無
