## 改善箇所説明図

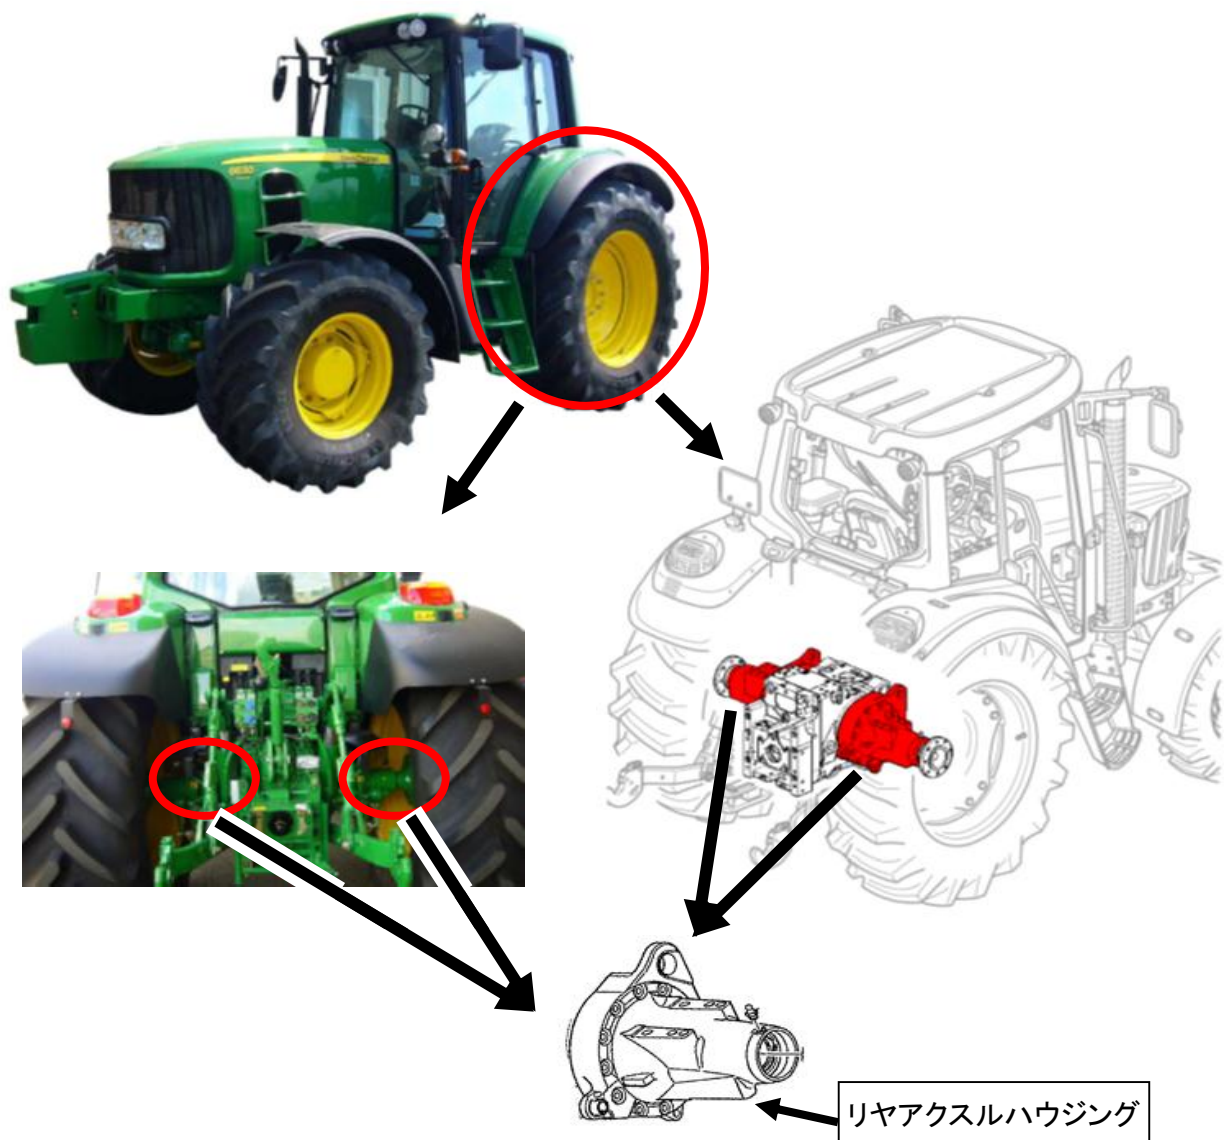
走行装置において、リアアクスルハウジングの強度が不足している物がある。そのため、そのままの状態で使用を続けると、リアアクスルハウジングが破損し、走行が出来なくなるおそれがある。

☐ は交換部品を示す

全車両、リアアクスルハウジングを良品と交換する。

リアアクスルハウジング側面に白色のペイントを塗布する。
