## 改善箇所説明図

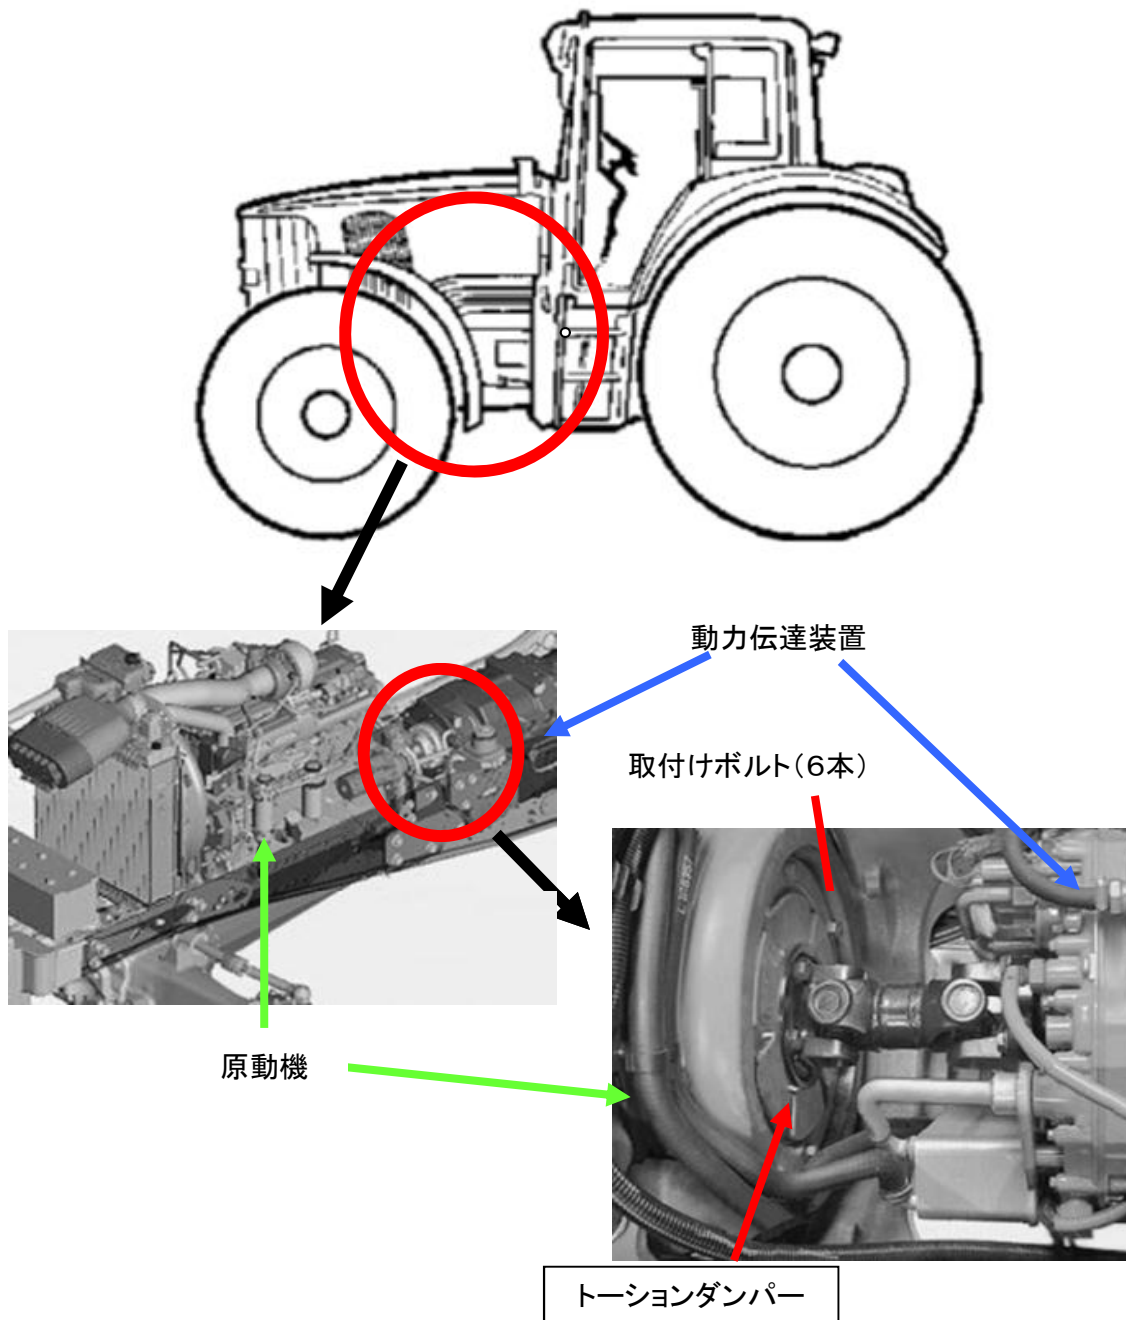
### 不具合発生箇所

原動機と動力伝達装置を連結するトーションダンパーにおいて、当該トーションダンパーとエンジンを締結している取付ボルトが適切に締付けられていないものがある。そのため、そのままの状態で使用を続けると、当該取付ボルトが脱落又は折損し、最悪の場合走行できなくなるおそれがある。

全車両、トーションダンパー及び取付ボルトの状態を確認し、損傷があるものは、良品に交換する。損傷が無い場合、取付ボルトの締付け状態を確認し適切に締付けられていないものは、規定の締付けトルクで締付ける。

☐ は交換部品を示す。

トーションダンパー取付ボルトに白色のペイントを塗布する。
