## 改善箇所説明図

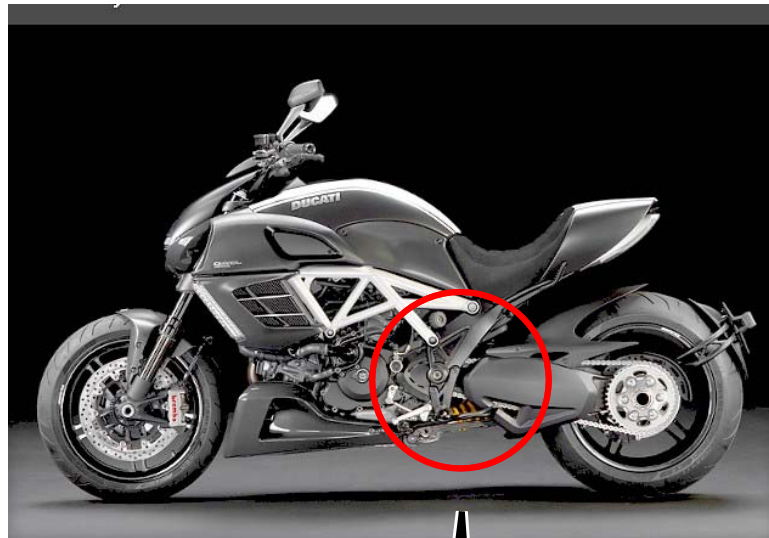
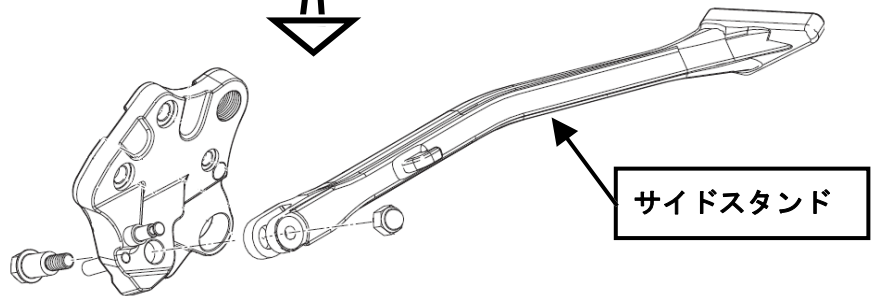
注：  は  
改善箇所を示す

サイドスタンドにおいて、鑄造工程の不具合により強度が足りないものがあり、使用時に取付部が破損し、車両が転倒するおそれがある。

全車両、サイドスタンドを良品と交換する。

識別：車台番号横に白色のペイントをする。
