## [改善箇所説明図]

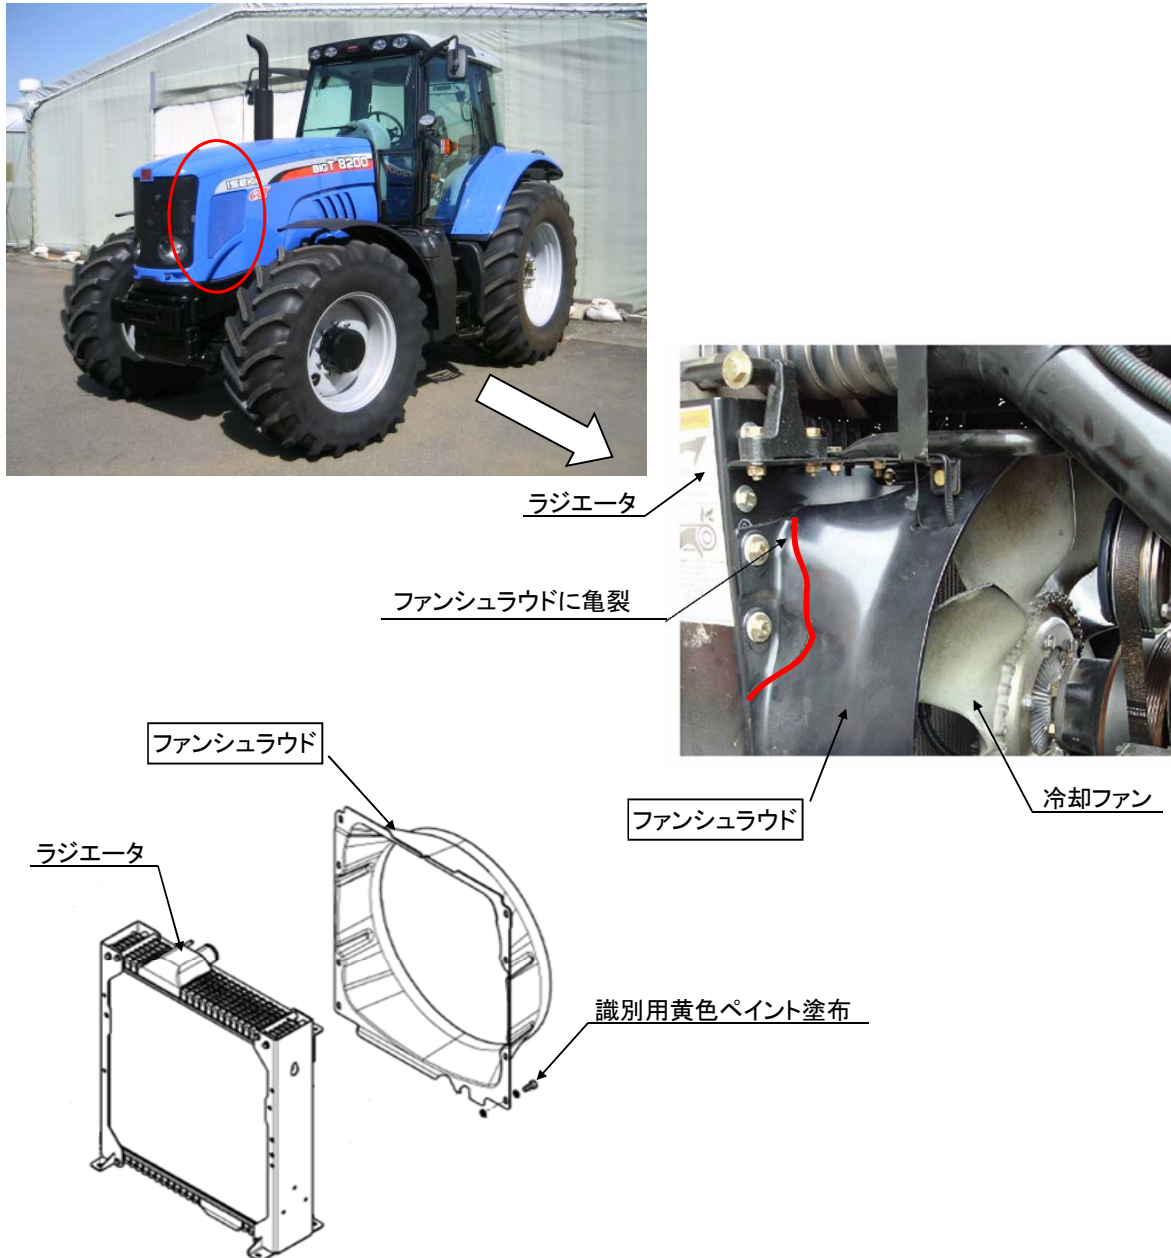
### 不具合発生箇所

注： ☐ は、交換部品を示す。

ラジエーターに備えるファンシュラウド（ファンの囲い）の強度が不足しているため、エンジンの振動・冷却ファンの風圧により発生する応力により当該部品が破損する。そのため、そのまま使用を続けるとファンシュラウドの破損片によりラジエーターが損傷し冷却水が著しく漏れ、最悪の場合、エンジンがオーバーヒートに至るおそれがある。

全車両、対策品のファンシュラウドと交換する。

ファンシュラウドの左下部のボルト頭部に黄色ペイントを塗布する。
