# 改善箇所説明図

## 基準不適合発生箇所

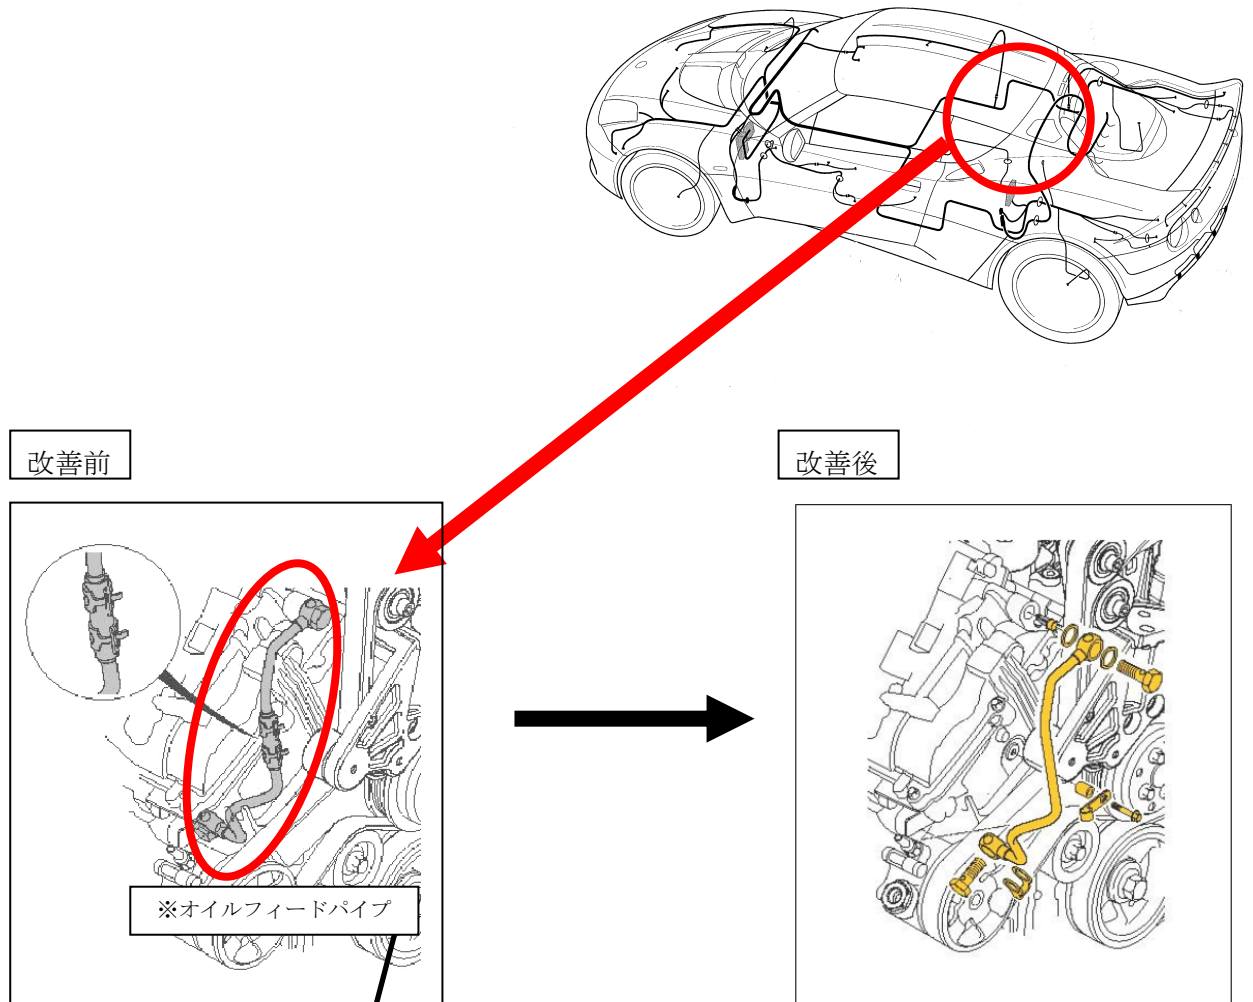
改善前

改善後

※オイルフィードパイプ

注：□ は交換部品を示す。

エンジンに取り付けられているエンジンオイルフィードパイプにおいて、ゴム部分と金属部分の接続が不適切なために発生した負荷によりゴム部分が破損してエンジンオイルが漏れる可能性がある。

エンジンオイルが漏れた後、そのまま使用を続けた場合、エンジンが損傷したり、最悪の場合、エンジンオイルが高温部分に付着して出火する。

改善の内容：当該オイルフィードパイプ（3ピース構造）を対策品（1ピース構造）に交換する。
