## 改善箇所説明図

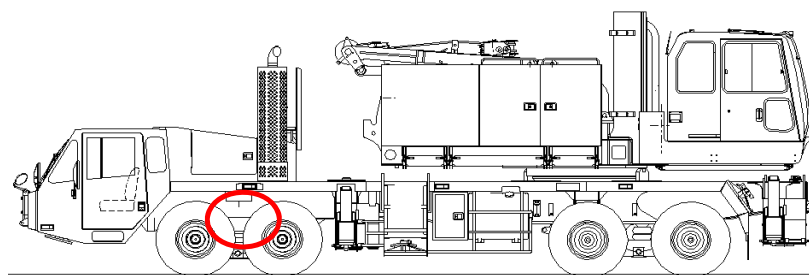
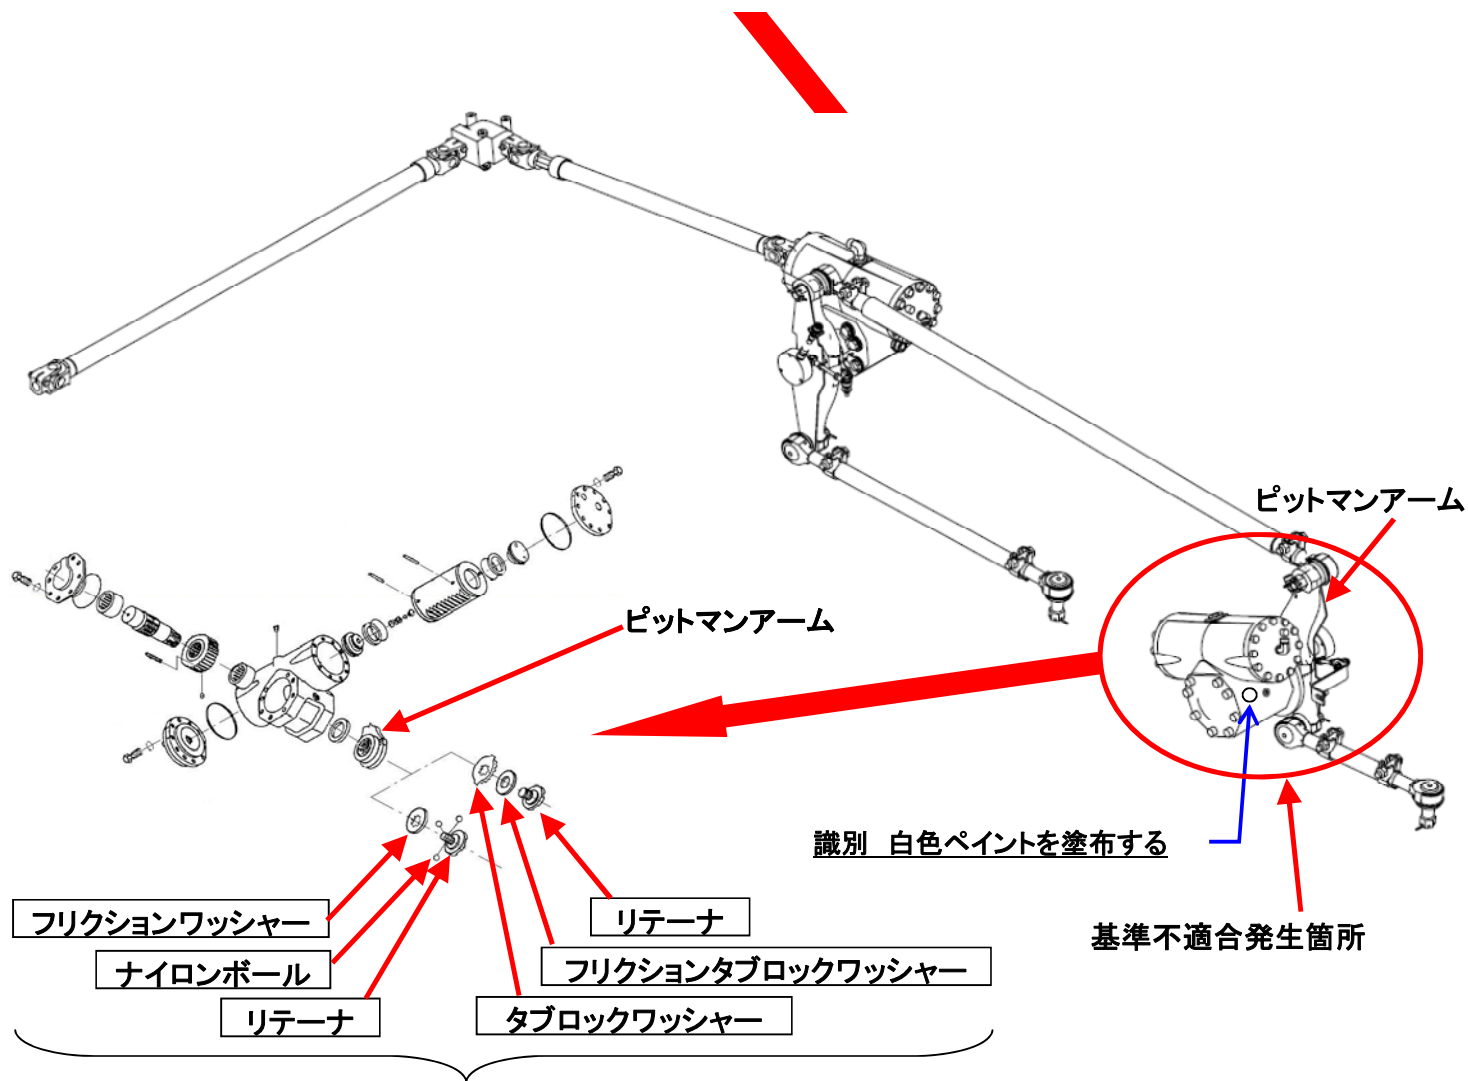
リテーナ構成部品(ピットマンアームの形状により2タイプあり)

### 基準不適合発生箇所

かじ取装置において、ピットマンアームを固定しているリテーナ構成部品の欠落及び取付け作業が不適切なため、かじ取操作を繰り返すと当該リテーナが緩むものがある。そのため、そのまま使用を続けると、ピットマンアームが脱落し、かじ取操作ができなくなるおそれがある。

全車両、ピットマンアームを固定しているリテーナを規定の取付作業にて正規品に交換する。

注: ☐ は交換部品を示します。
