## 改善箇所説明図

### 基準不適合発生箇所

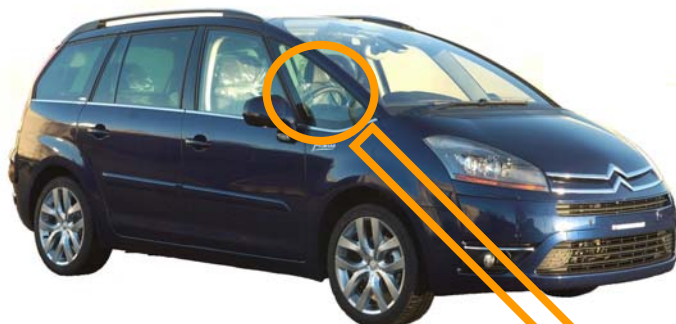
注：

は取付け位置を確認及び、変更する部品を示す。

ディーラーオプションとしてブジョー・シトロエン・ジャポン株式会社が販売したナビゲーションキット（該当する部品番号 IT22B001）のワンセグ TV/FM VICS アンテナを取付けている車両において、当該アンテナが運転者席側面のガラスに取付けられているため、道路運送車両の保安基準に適合しないものがある。

全車両、取付け状態を確認し、保安基準不適合の場合は、当該アンテナを保安基準に適合するように、後部左側のクォーターガラスに取付け位置を変更する。
