## 改善箇所説明図

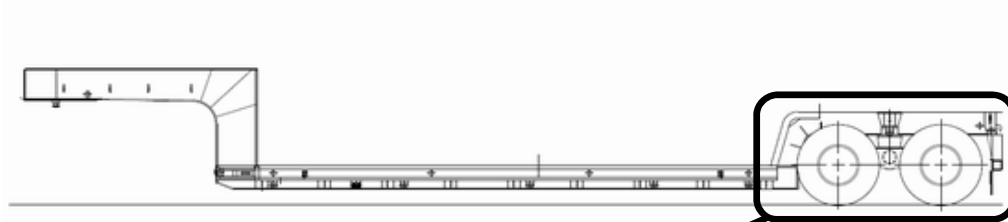
ブレーキカムシャフト スプライン部  
(スラックアジャスター嵌合部)

ブレーキカムシャフト

基準不適合発生箇所

トレーラの制動装置において、ブレーキカムシャフトの熱処理が不適切なため、じん性（粘り強さ）が不足しているものがある。そのため、そのままの状態で使用を続けると、ブレーキカムシャフトのスプライン部分に応力が集中し、ブレーキカムシャフトが破損するとともに、ブレーキが利かなくなるおそれがある。

全車両、当該カムシャフトを対策品に交換する。
