## 改善箇所説明図

K1300S

### 基準不適合発生箇所

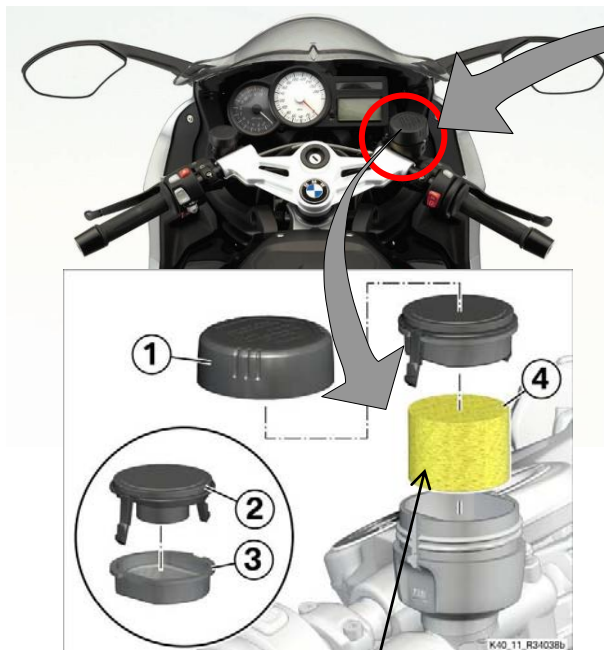
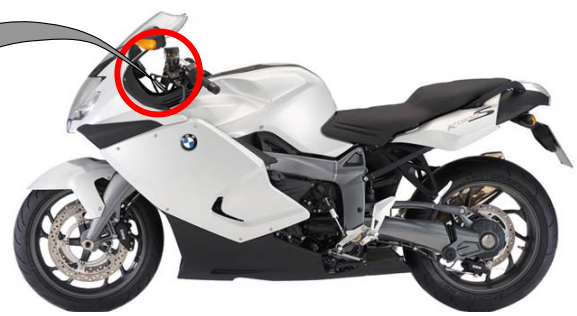
- ① リザーバー キャップ
- ② ロックワッシャー付きウェイト
- ③ ダイアフラム
- ④ スクリーンインサート

注：  は装着部品を示す

フロントブレーキのオイルリザーバータンクにスクリーンインサートを製造工程において取り付けていないため、原動機の最高回転付近で長時間連続走行した場合に、車両振動により当該オイルリザーバータンク内のブレーキ液に気泡が発生することがある。そのため、そのままの状態で使用を続けると、ブレーキ配管に気泡が混入し、フロントブレーキの制動力が低下する。

全車両、フロントブレーキリザーバータンクにスクリーンインサートを取り付ける。

全車両、ライダーズマニュアルにスクリーンインサートに関する説明を記した追補版を差し込む。

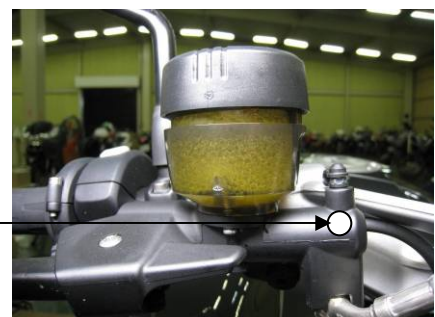
### 識別マーク(白点)

フロントマスターシリンダー上に白ペイントマークを付ける（図示とおりに）
