# 不 具 合 箇 所 説 明 図

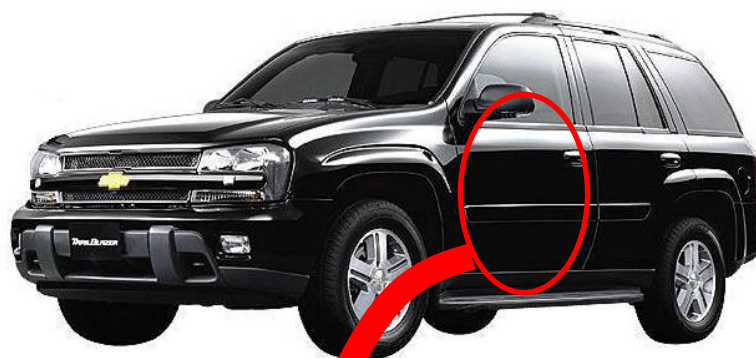
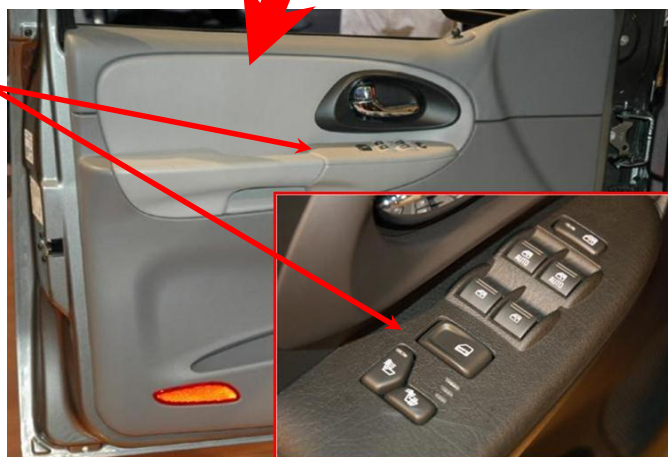
ドアモジュール

不 具 合 発 生 箇 所

運転席のドアモジュールの防水性能が不十分なため、液体がかかった場合、ドアモジュールの内部基板に液体が浸入して錆が発生することでショートを起こす可能性がある。そのため、ドアモジュールによるドアロック等の操作ができなくなり、最悪の場合、ショートによる発熱で発火するおそれがある。

全車両、ドアモジュールの部品番号を確認し、対象であれば、ドアモジュールの作動点検及び内部基板の目視点検を行う。作動不良やショートが確認された場合は、ドアモジュールを対策品に交換する。確認されない場合は、内部基板への液体浸入を防止するテープを貼付するとともに内部基板に防錆コーティングを施す。

左ストラット部分に黄色ペイントを塗布する。
