## 改善箇所説明図

### 基準不適合発生箇所

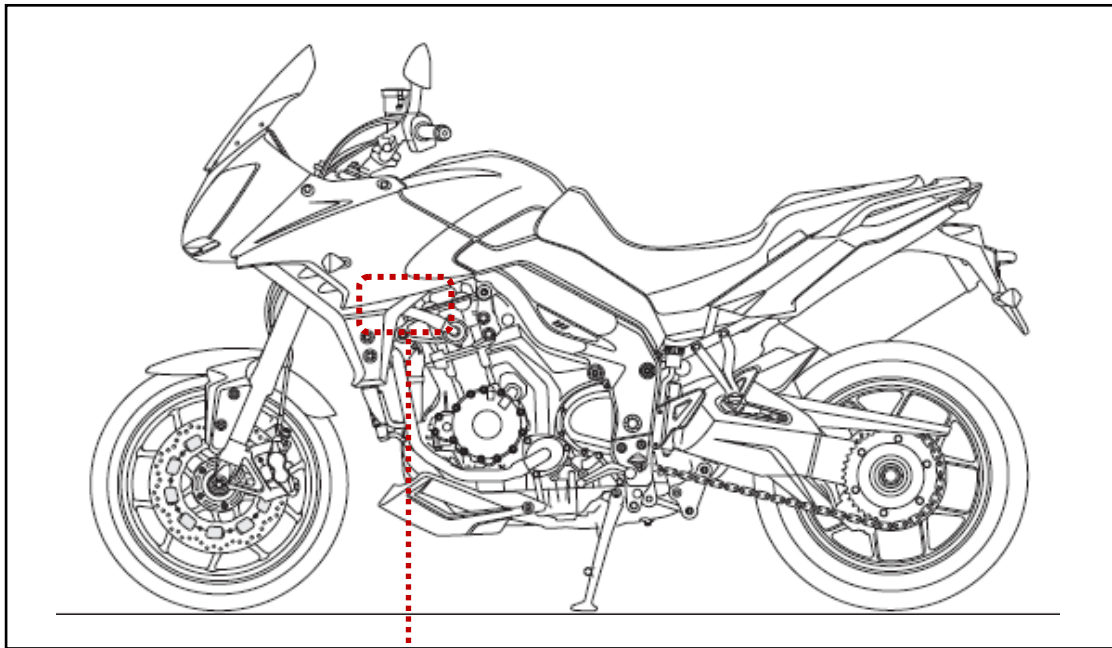
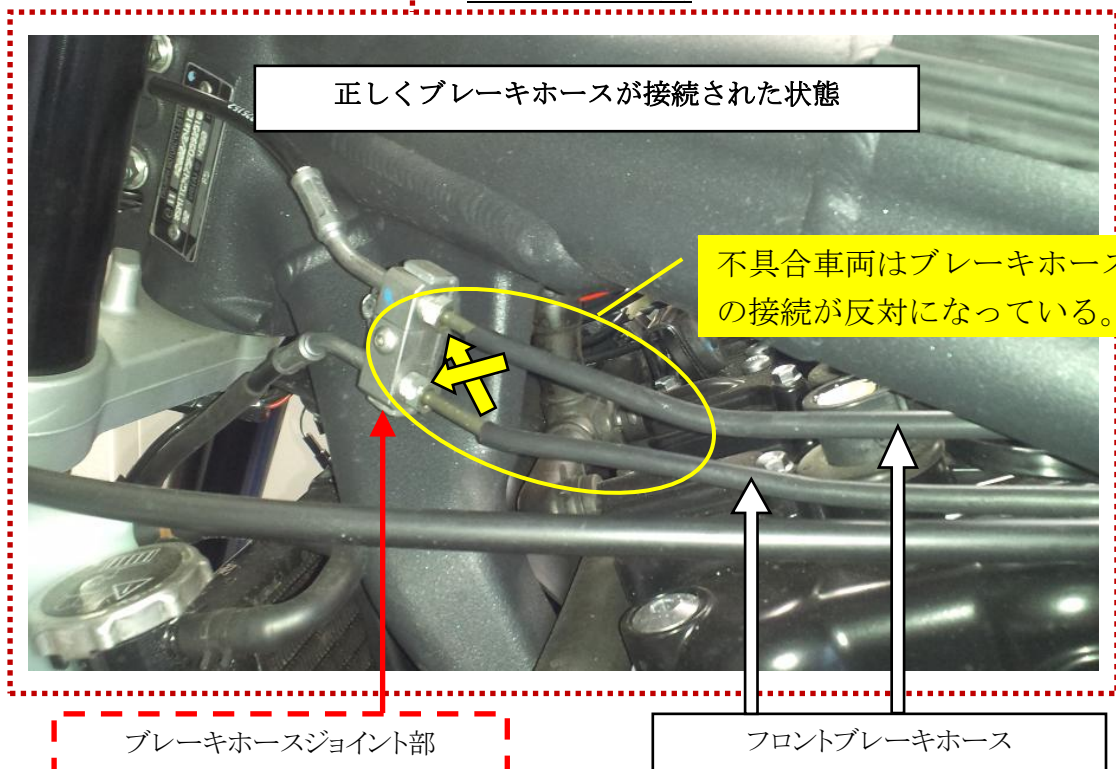
基準不適合箇所

ブレーキホースジョイント部

フロントブレーキホース

フロントブレーキホースのジョイント部において、当該ホースの接続位置が誤っているものがあるため、急制動時にABSシステムが作動せず、フロントブレーキがロックするおそれがある。

全車両、ブレーキホースの接続を点検し、接続位置が誤っている場合には、正しく接続し直す。
