# 改善箇所説明図

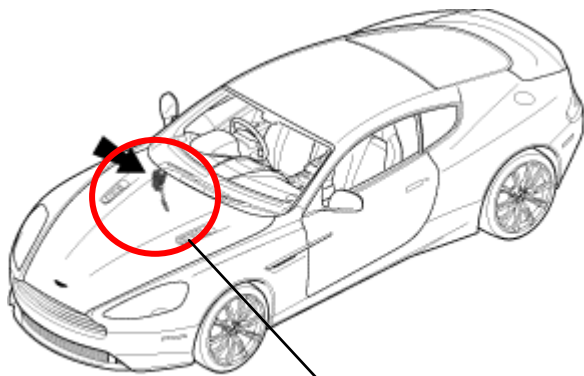
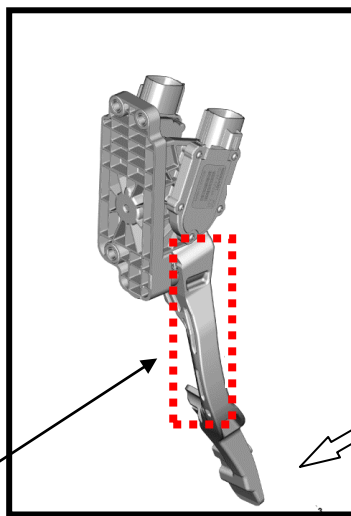
スロットルペダルアッセンブリー

再利用(スロットルペダル)

基準不適合発生箇所(スロットルレバー)

スロットルレバーの材質が不適切なため、繰り返し操作することでスロットルレバーが破損して脱落するおそれがある。スロットルレバーが脱落すると、スロットルペダルを踏み込めず、加速できなくなる。

改善の内容： スロットルペダルアッセンブリーを良品に交換する。
