# 改善箇所説明図

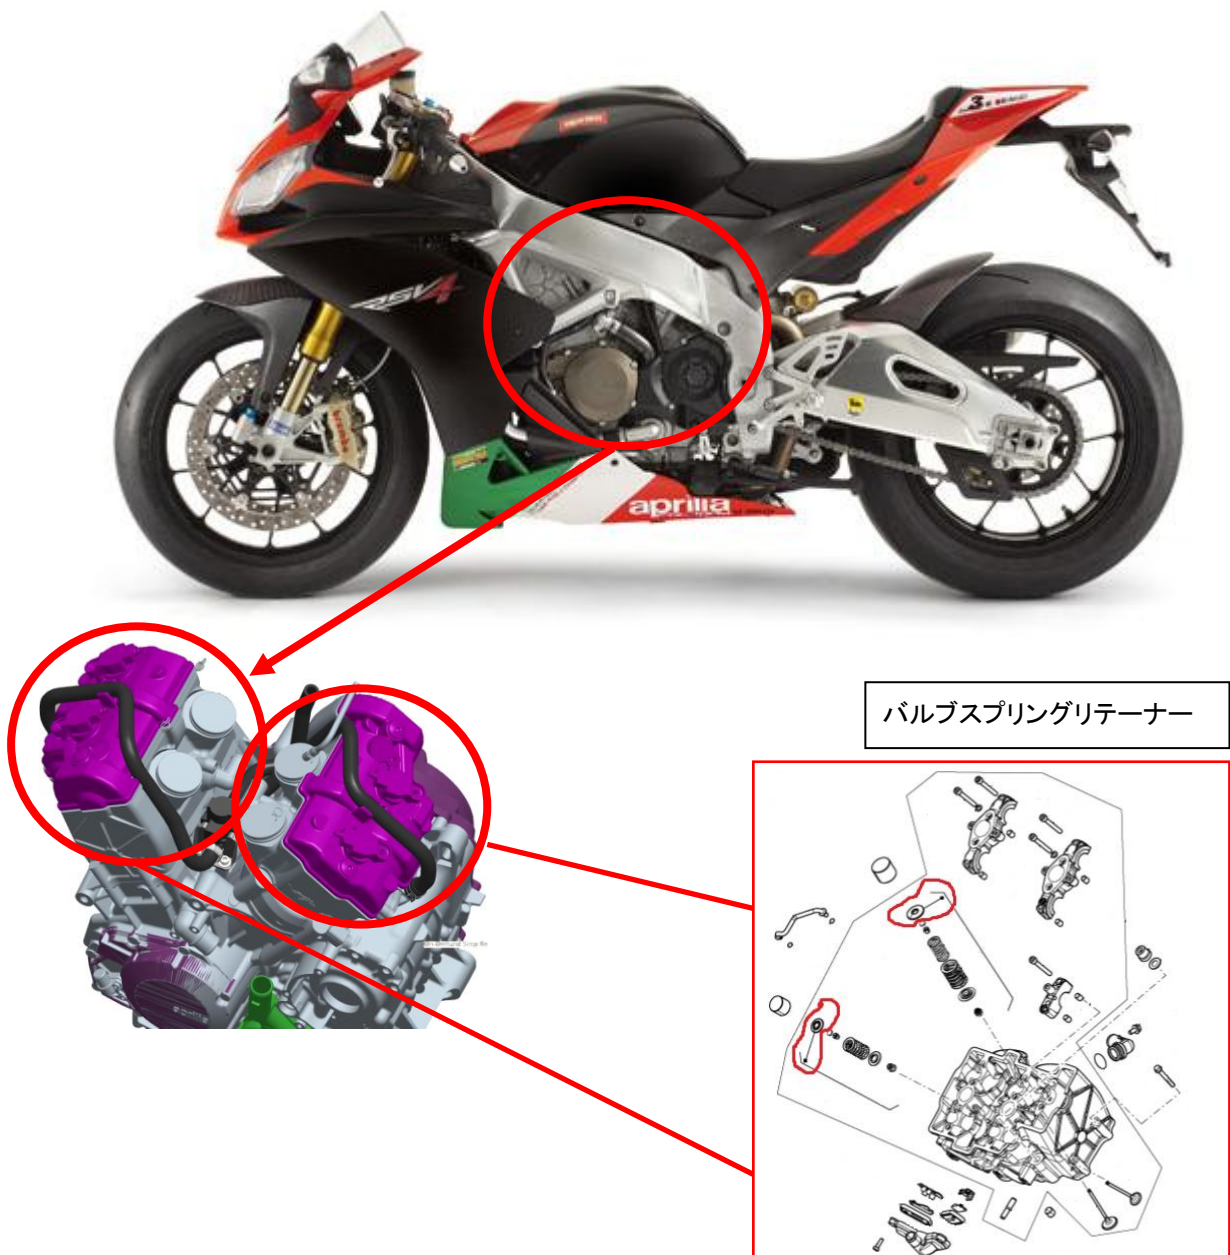
バルブスプリングリテーナー

※   は交換部品を示す。

吸排気側のバルブスプリングのスプリングリテーナーの耐久性が不十分なため、高回転で使用を続けると、スプリングリテーナーが異常摩耗して損壊するおそれがある。そのため、バルブがシリンダー内に落ちエンジンが壊れ、最悪の場合、エンジン回転がロックして転倒するおそれがある。

排気バルブのバルブスプリングリテーナーを変更されたバルブスプリングの仕様に適切なものに交換する。
