## － 改善箇所説明図 －

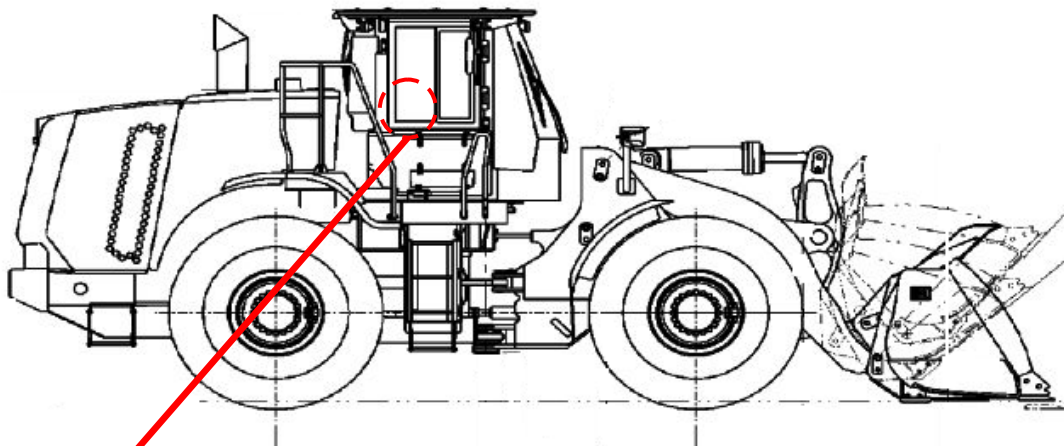
ステッカー位置正誤

運転席右側窓ガラス(車内側より)

非常口操作説明ステッカー  
(誤位置)

正規位置  
(キャブ右支柱)

右側面窓ガラスにおいて、非常口のラッチの操作方法を図示したステッカーが貼付けられているため、道路運送車両の保安基準第29条に抵触する。

全車両、当該窓ガラスに貼付けられているステッカーを剥がすとともに、新品のステッカーをキャブ右支柱に貼付ける。

識別：改善実施済車については、キャブ後面ガラス左下、又は、運転席左支柱下部に  
No. 外-1947 のステッカーを貼付けする。
