# 改善箇所説明図

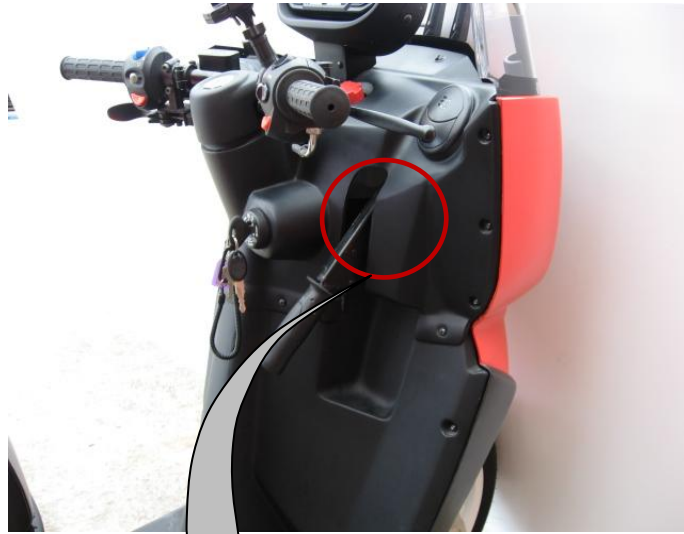
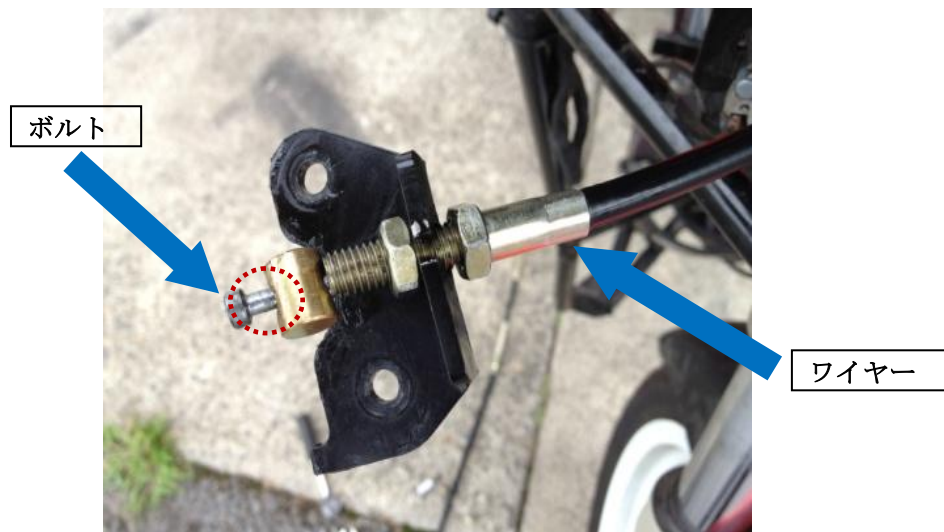
## 基準不適合発生箇所

この部分でワイヤーとボルトを溶接しているが、溶接が不適切なため剥がれてしまう

駐車ブレーキ操作レバー内部において、ワイヤーとボルトの溶接が不適切なため、駐車ブレーキ操作を繰り返すと溶接が剥がれて駐車ブレーキが作動しない可能性がある。

全車両、ワイヤーを対策品に交換する。また、ワイヤーへの負荷を低減するために取り回しを変更する。
