## 改善箇所説明図

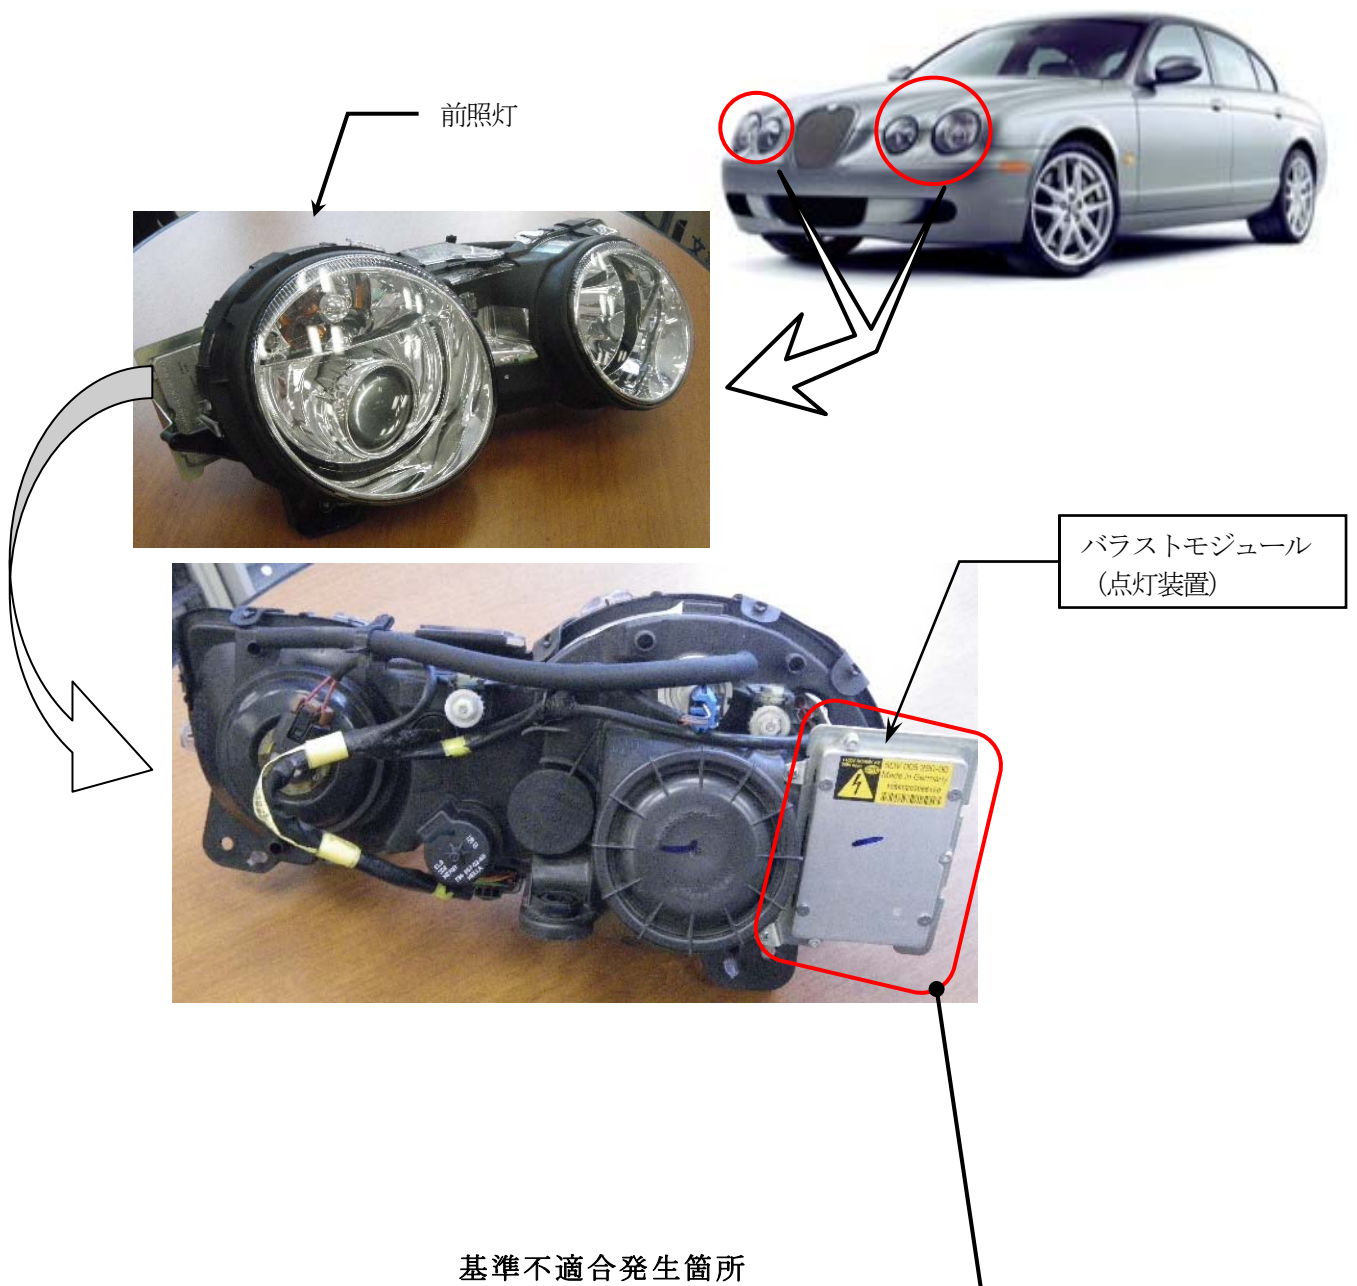
届出番号外-1809によるリコール届出の改善作業で交換したH I D（放電式）前照灯のバラストモジュール（点灯装置）の電子基板に製造時の帯電防止処理不良のものがあつたため、静電気放電により電子基板が破損してH I D前照灯が不灯になるおそれがある。

注：  は交換部品を示す。

全車両、当該バラストモジュールを良品と交換する。

識別：ヘッドライト光軸調整ねじに黄ペイントを塗布する。
