# 改善箇所説明図

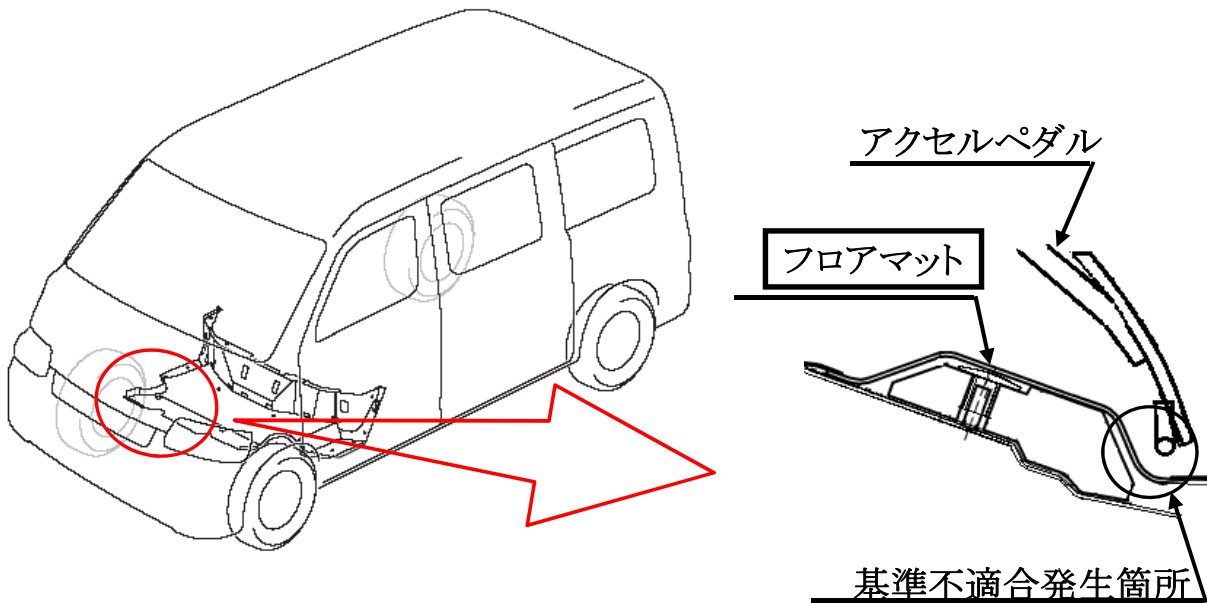
| <改善前> | <改善後> |
| <p>フロアマット</p> <p>パッドをボデーに固定</p> | <p>フロアマット、パッドを一体でボデーに固定</p> |

運転者席フロアマットにおいて、アクセルペダルストップ部の取付構造が不適切なため、乗降やペダル操作等でフロアマットが浮くことがあり、そのままの状態ではアクセルペダルの全開操作を繰り返し行くと、ペダル下端部が当該ストップ部と干渉し、フロアマットに穴があく場合がある。そのため、最悪の場合、ア

全車両、フロアマットを対策品と交換する。

注：  は交換部品を示す。

識別： ボンネットフード内車台番号の先頭桁上の位置に黄色ペイントを塗布する。
