# 改善箇所説明図

## 不具合の内容

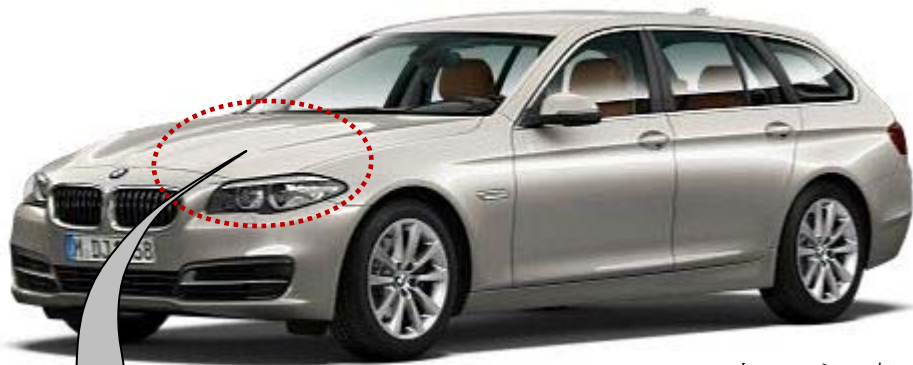
左ハンドル車で説明

基準不適合発生箇所

バランス シャフト モジュール

エンジンにおいて、異品のバランスシャフトモジュールが装着されているため、エンジン回転数が5,000rpmを超えた状態で走行すると異音や振動が発生する。その状態で長期間走行した場合、ターボチャージャー等の溶接部に亀裂が入ったりボルトが緩んだりするおそれがある。

正規品のバランスシャフトモジュールが装着されたエンジンに交換する。

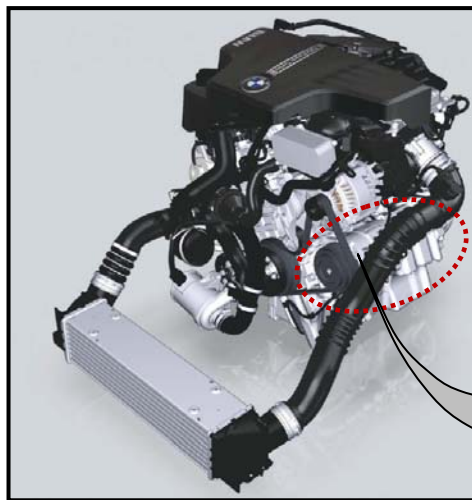
エンジン

□ は交換部品を示す
