## 改善箇所説明図

### 基準不適合箇所

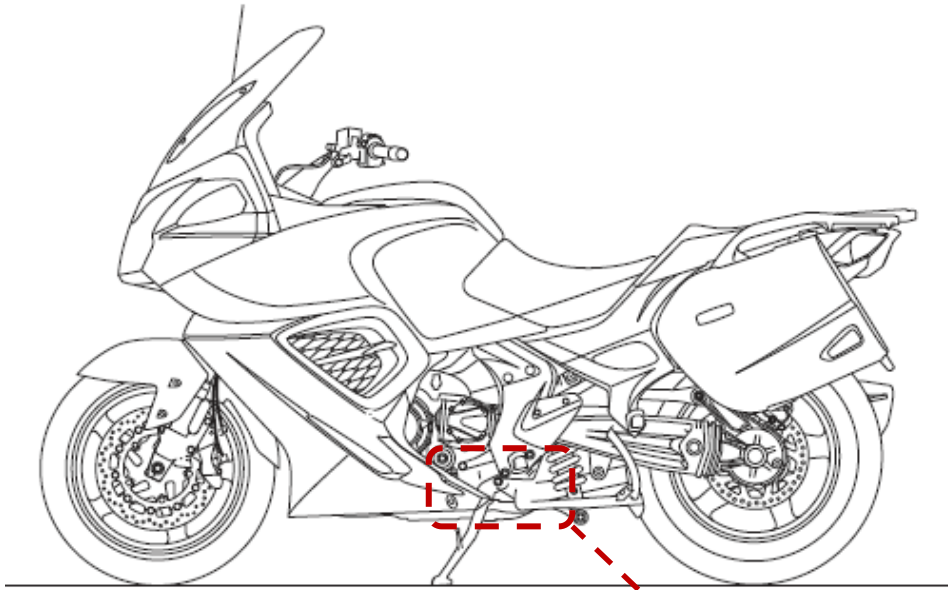
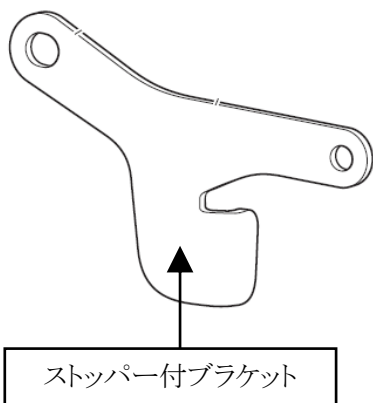
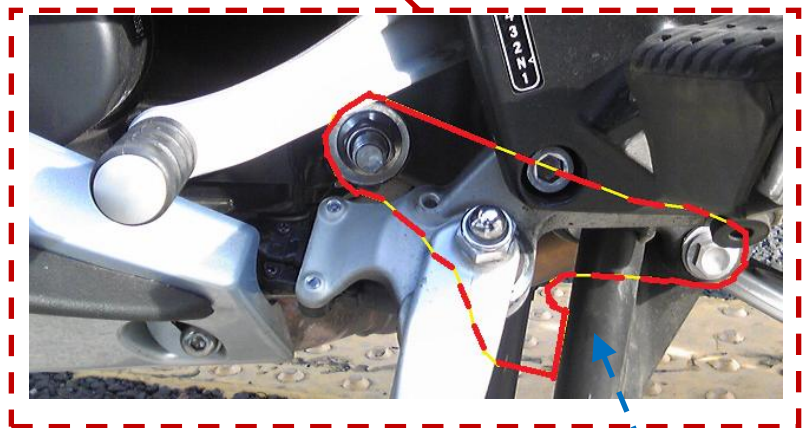
センタースタンド

は追加部品を示す。

センタースタンド左側取付部のフレームの強度が不適切なため、過度な力でセンタースタンドを立てる操作を繰り返すと、当該取付部に亀裂が生じ、最悪の場合、当該取付部が破断してセンタースタンドを使用した際にオートバイが転倒するおそれがある。

全車両、センタースタンド左側取付部にストッパー付ブラケットを追加する。  
また、当該取付部を点検し、異常がある場合には、フレームを新品に交換する。
