## 改善箇所説明図

### 基準不適合発生箇所

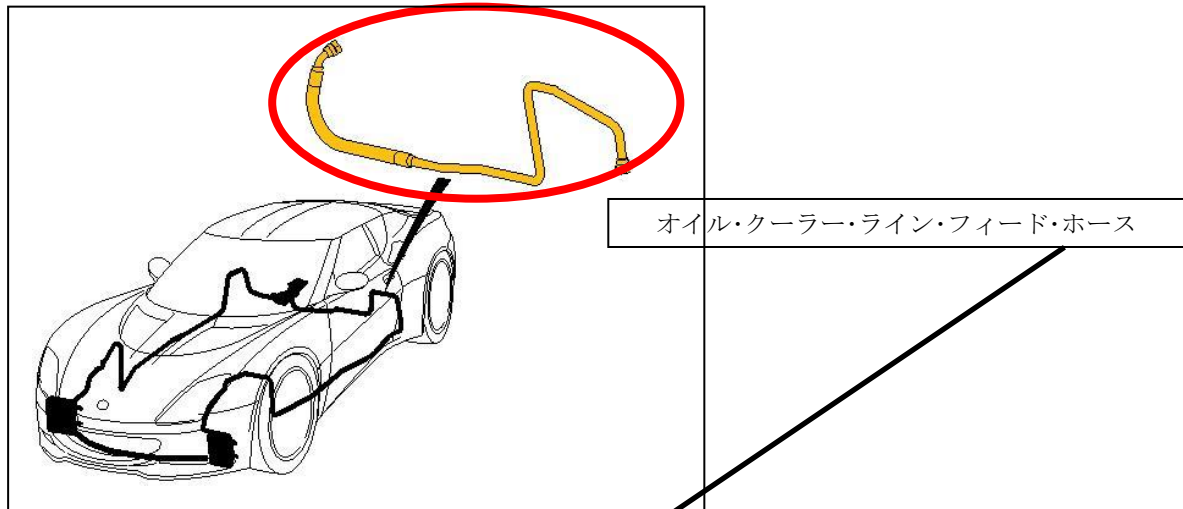
注：□ は交換部品を示す。

車両後部左側オイル・クーラー・ライン・フィード・ホースのエンジン側のゴム部分の長さが不適切なため、エンジンの振動によってゴム部分が周辺部位と擦れることで破損してエンジンオイルが漏れるおそれがある。  
エンジンオイルが漏れた場合、高温部分に付着して出火したり、漏れの進行により、警告灯が点灯し、最終的にエンジンが損傷するおそれがある。

全車両、当該オイル・クーラー・ライン・フィード・ホースを対策品に交換する。

また、エンジンオイル漏れがある場合には、清掃し必要に応じてエンジンオイルを補充する。

識別：エンジンルーム内、左側バックステア側面に黄色のペイントを塗布する。
