## 改善箇所説明図

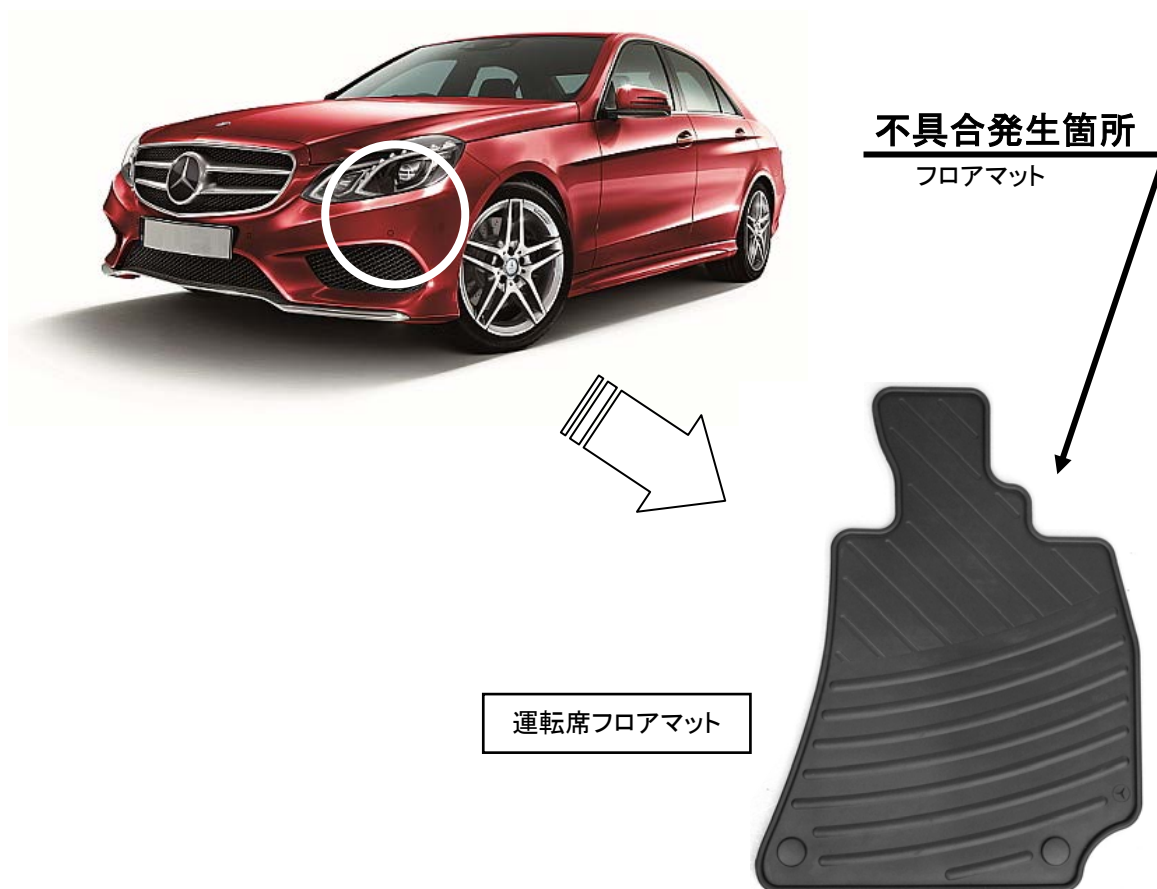
注：  は交換部品を示す

純正アクセサリの運転席フロアマット（ラバーマット）において、誤って仕様の異なる車両のフロアマットを販売したため、装着すると形状が合わずアクセルペダルと干渉して、スムーズなアクセル操作に支障をきたす可能性がある。

全車両、フロアマットを正規品に交換する。
