# 改善箇所説明図

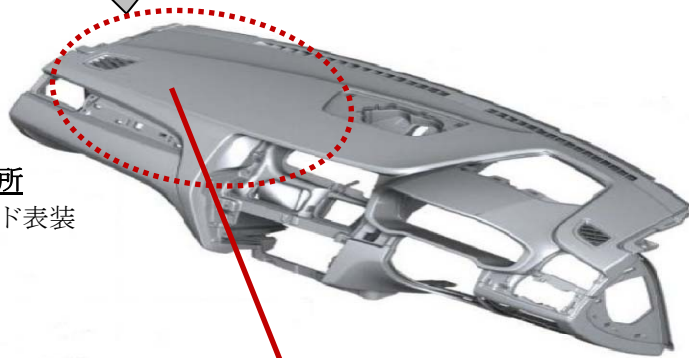
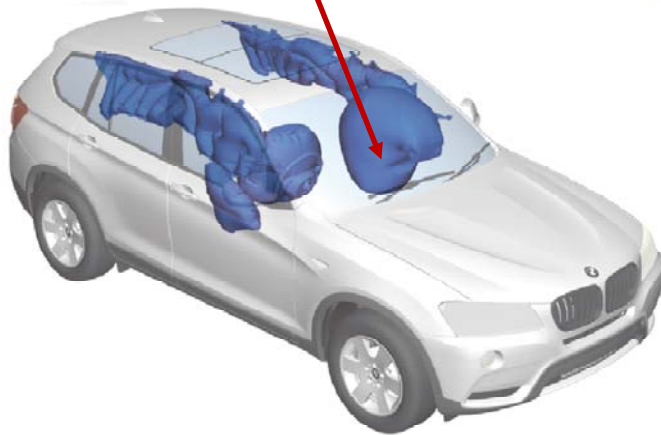
ダッシュボード表装

ダッシュボードにおいて、表装の加工作業が行われていないため、助手席エアバッグ展開が必要な場合に、適切に展開しないおそれがある。また、エアバッグ展開時に想定外のダッシュボード破損が起き、最悪の場合、破損したダッシュボードにより乗員が怪我を負うおそれがある。

全車両、当該ダッシュボードを良品と交換する。
