# 改善箇所説明図

### 基準不適合発生箇所

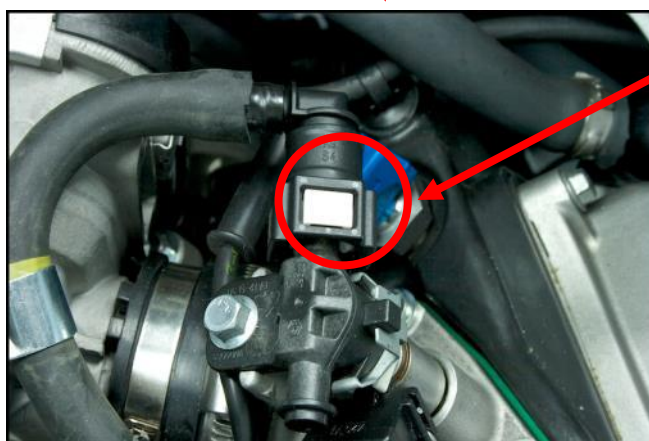
フューエルパイプのインジェクター側のコネクターリリースボタンが白の場合は交換の必要なし

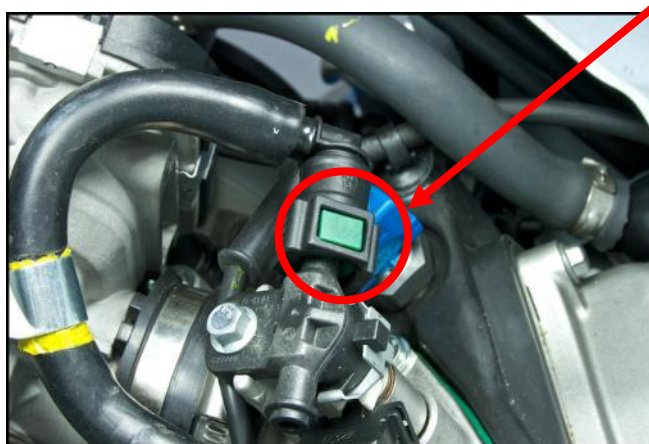
インジェクター側のコネクターリリースボタンが緑の場合はホースの製造年月日を添付しているラベルで調べ、下表に従って対象の場合は交換

フューエルパイプの製造時期を確認し、対象となる場合は、対策品のフューエルパイプに交換する。

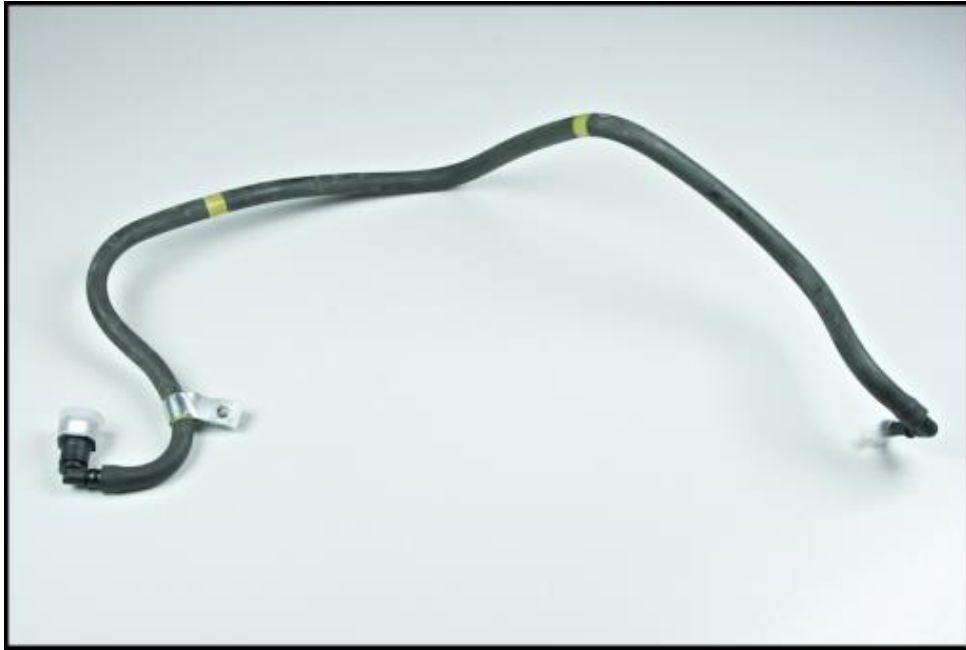
フューエルパイプ全体図

フューエルパイプにおいて、材質が不適切なため耐久性が不足しており、使用中に亀裂が発生して燃料が漏れ、最悪の場合、発火するおそれがある。
