# 改善箇所説明図①

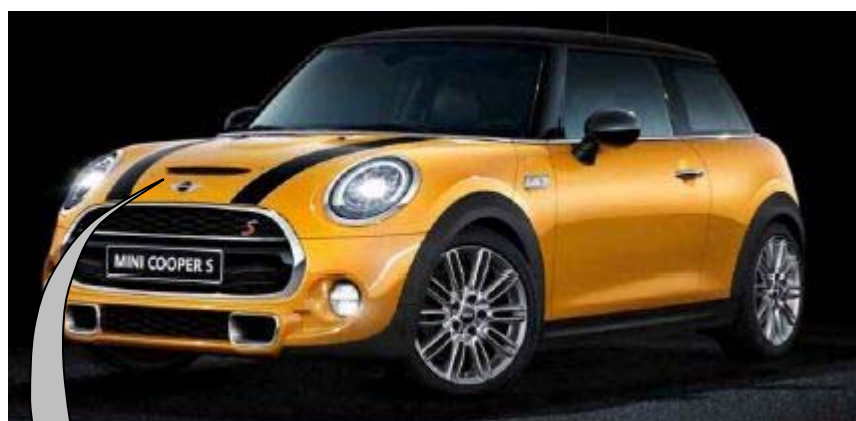
冷却装置のオイルフィルターハウジングにおいて、冷却水流路の形状が不適切なため、冷却水が流路以外に流入することがある。そのため、そのままの状態で使用を続けると、流路以外に流入した冷却水が熱膨張しシーリングを破損させて冷却水が漏れ、最悪の場合、オーバーヒートするおそれがある。

全車両、当該オイルフィルター アッセンブリーを対策品と交換する。

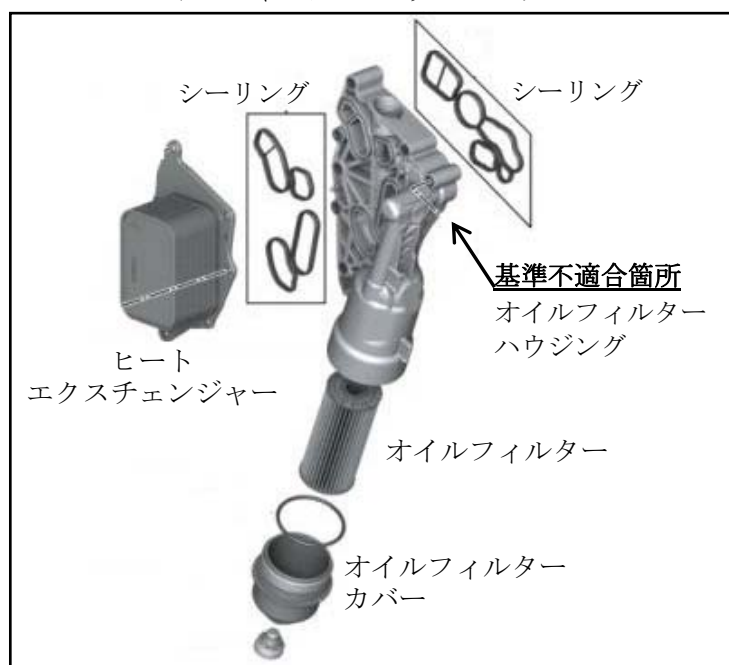
オイルフィルター アッセンブリー

図示部品一式を交換する
