## 改善箇所説明図 ②

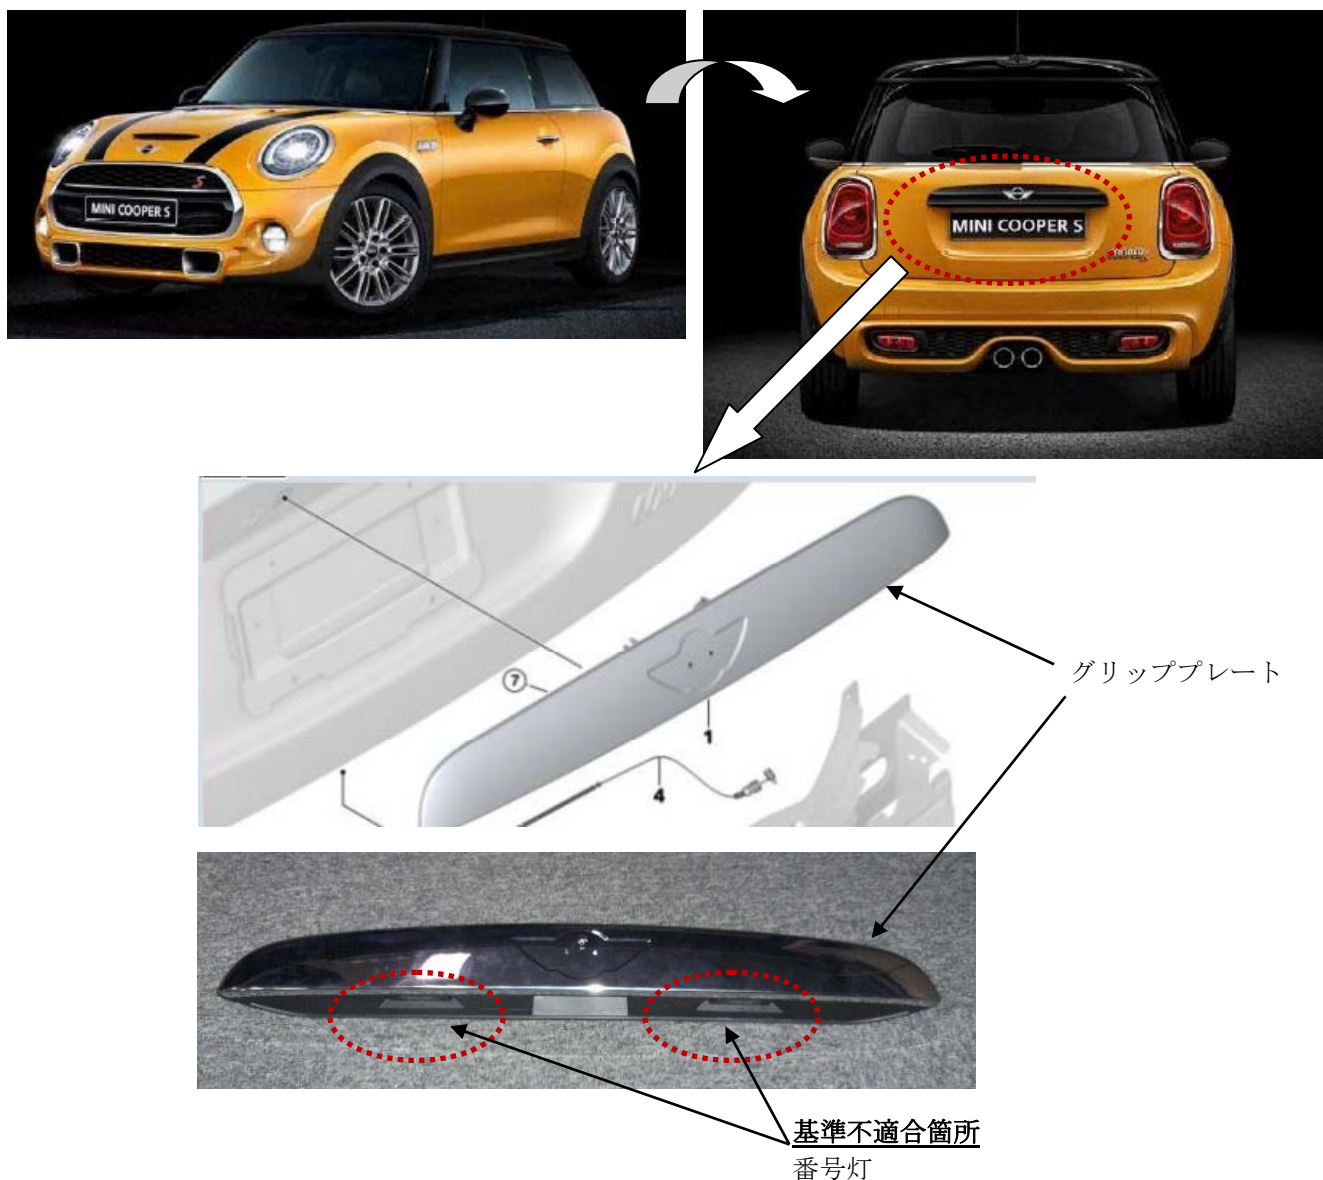
グリッ プ プレートにおいて、誤った番号灯部品が装着されているため、照度の均斉度が基準値を超え、保安基準第 36 条に抵触する。

全車両、正規品の番号灯がついたグリッ プ プレートに交換する。
