# 改善箇所説明図

フューエルパイプ

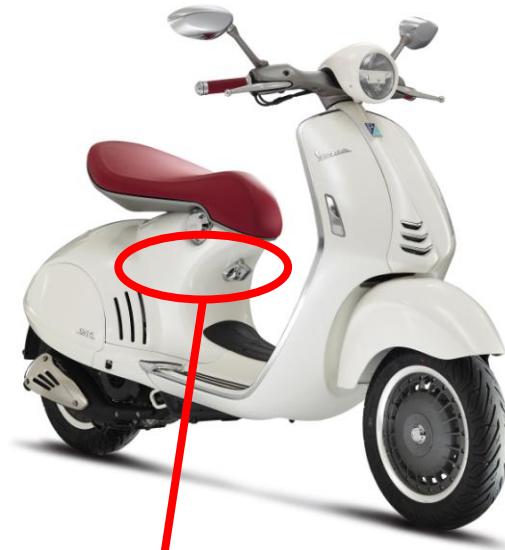
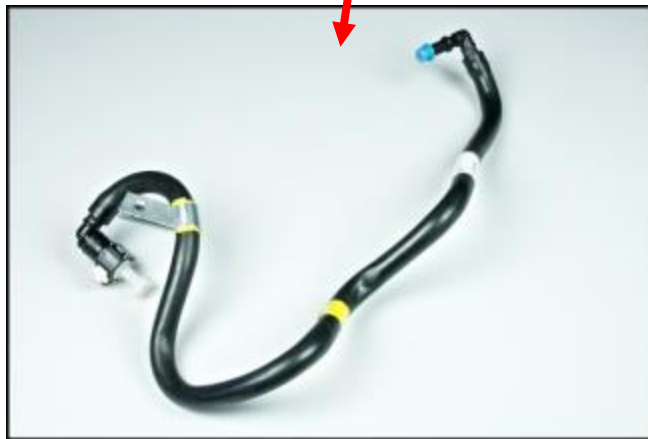
は交換部品を示す

フューエルパイプにおいて、材質が不適切なため耐久性が不足しており、使用中に亀裂が発生して燃料が漏れ、最悪の場合、発火するおそれがある。

全車両、フューエルパイプを対策品に交換する。
