## 改善箇所説明図

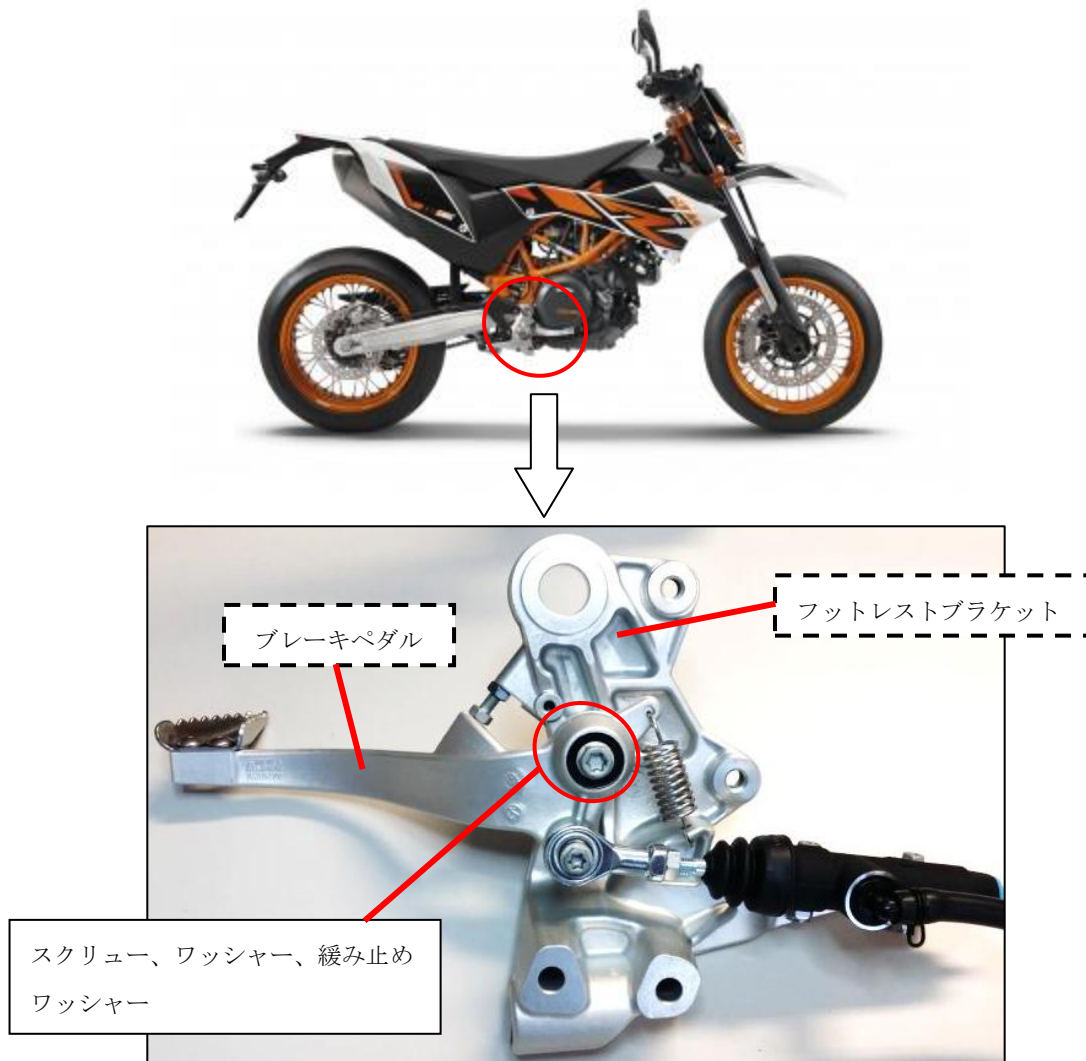
### 基準不適合発生箇所

ブレーキペダルをフットレストブラケットに取り付けるスクリューの締め付けが不適切なため、ブレーキ操作等によりスクリューが緩むものがある。  
そのため、最悪の場合、走行中にスクリューとともにブレーキペダルが脱落してリアブレーキ操作ができなくなるおそれがある。

注：  は交換部分を示す。

改善の内容： 全車両、スクリュー、ワッシャー及び緩み止めワッシャーを新品に交換し、適正トルクで締めつける。
