# 改善箇所説明図

## 基準不適合箇所

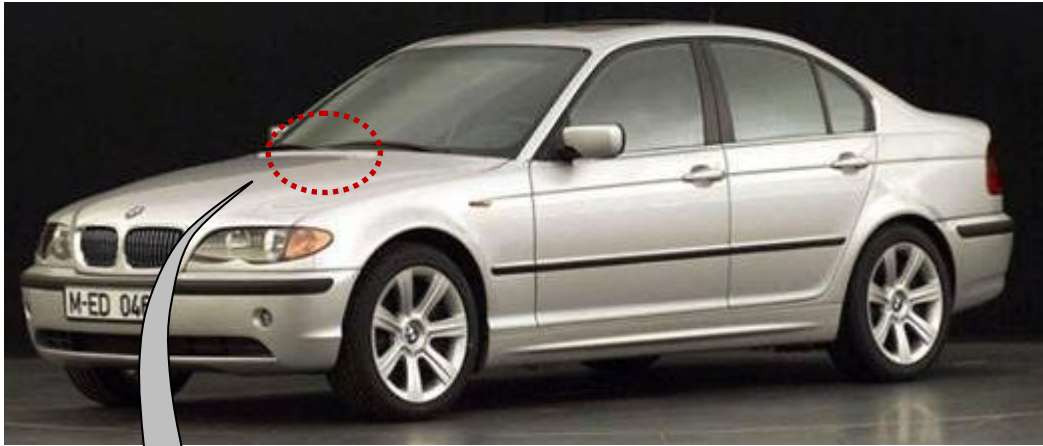
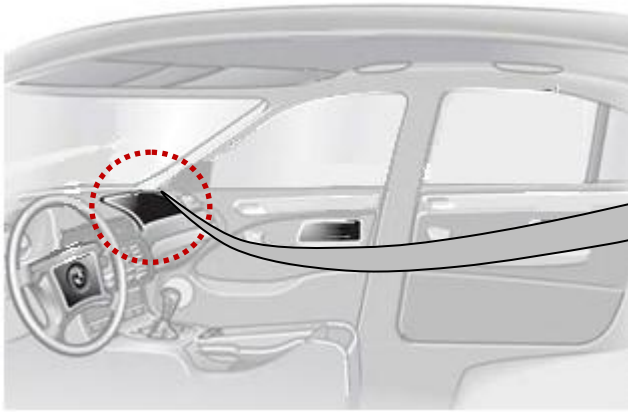
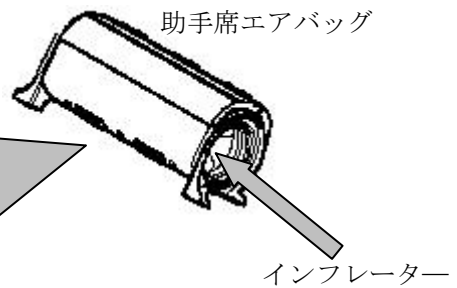
図：左ハンドル車

助手席エアバッグ内のインフレーター

助手席エアバッグのインフレーター（膨張装置）について、長期間にわたり、著しく高温多湿な環境下にさらされると、当該インフレーターに水分が浸入する可能性があり、結果として、エアバッグ展開時にインフレーター内圧が異常上昇し、インフレーター容器が破損して飛び散り、乗員が負傷するおそれがある。

全車両、予防的措置として、当該エアバッグを新品に交換する。
