## 不 具 合 箇 所 説 明 図

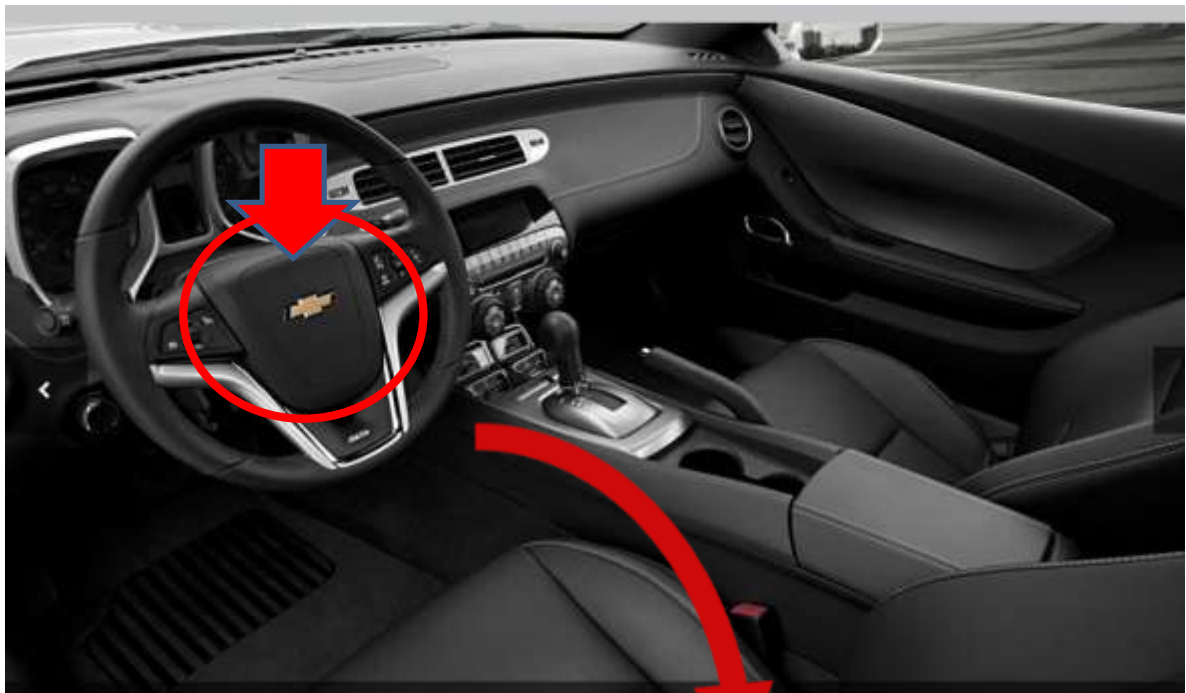
運転者席エアバッグにおいて、内部コネクタの製造が不適切なため、嵌合が十分でないものがある。そのため、エアバッグ警告灯が点灯して衝突時にエアバッグが作動しなくなるおそれがある。

全車両、良品の内部コネクタを組み付けたエアバッグコイルに交換する。

左ストラット部分に青色ペイントを塗布する。
