# 改善箇所説明図

## 基準不適合発生箇所

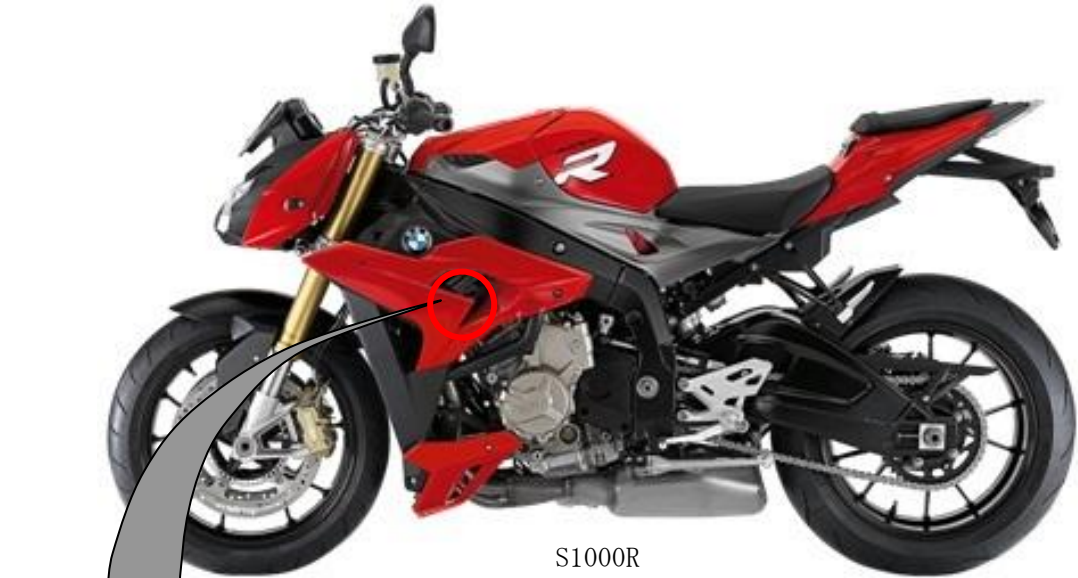
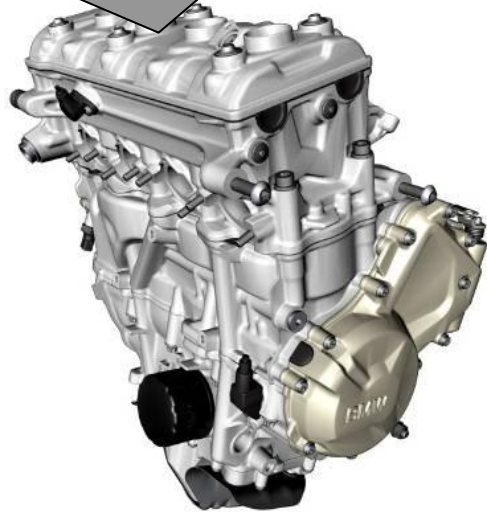
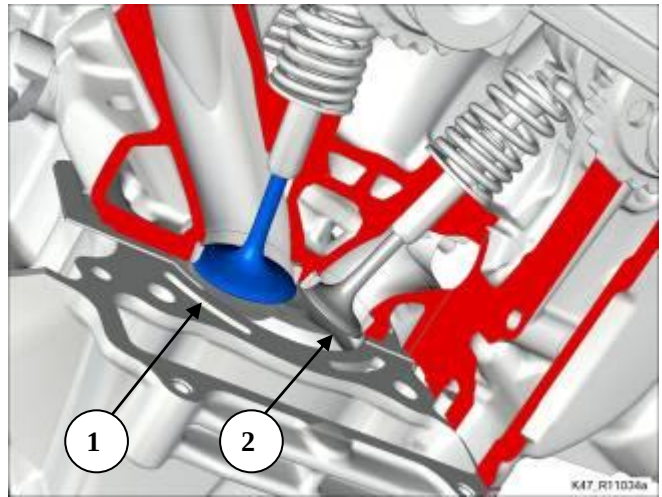
① インテークバルブ

② エキゾーストバルブ

注：   は交換対象部品を示す

エンジンにおいて、インテークバルブの溶接が不適切なため、インテークバルブが折損するものがある。そのため、エンジンが損傷し、最悪の場合、走行中にエンジンが停止するおそれがある。

全車両、インテークバルブを良品に交換する。

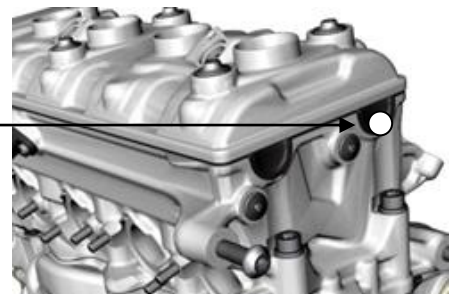
## 識別マーク（白点）

ヘッドカバーガasketのインテーク側に白ペイントマークを付ける。（図示とおり）
