# 不 具 合 箇 所 説 明 図

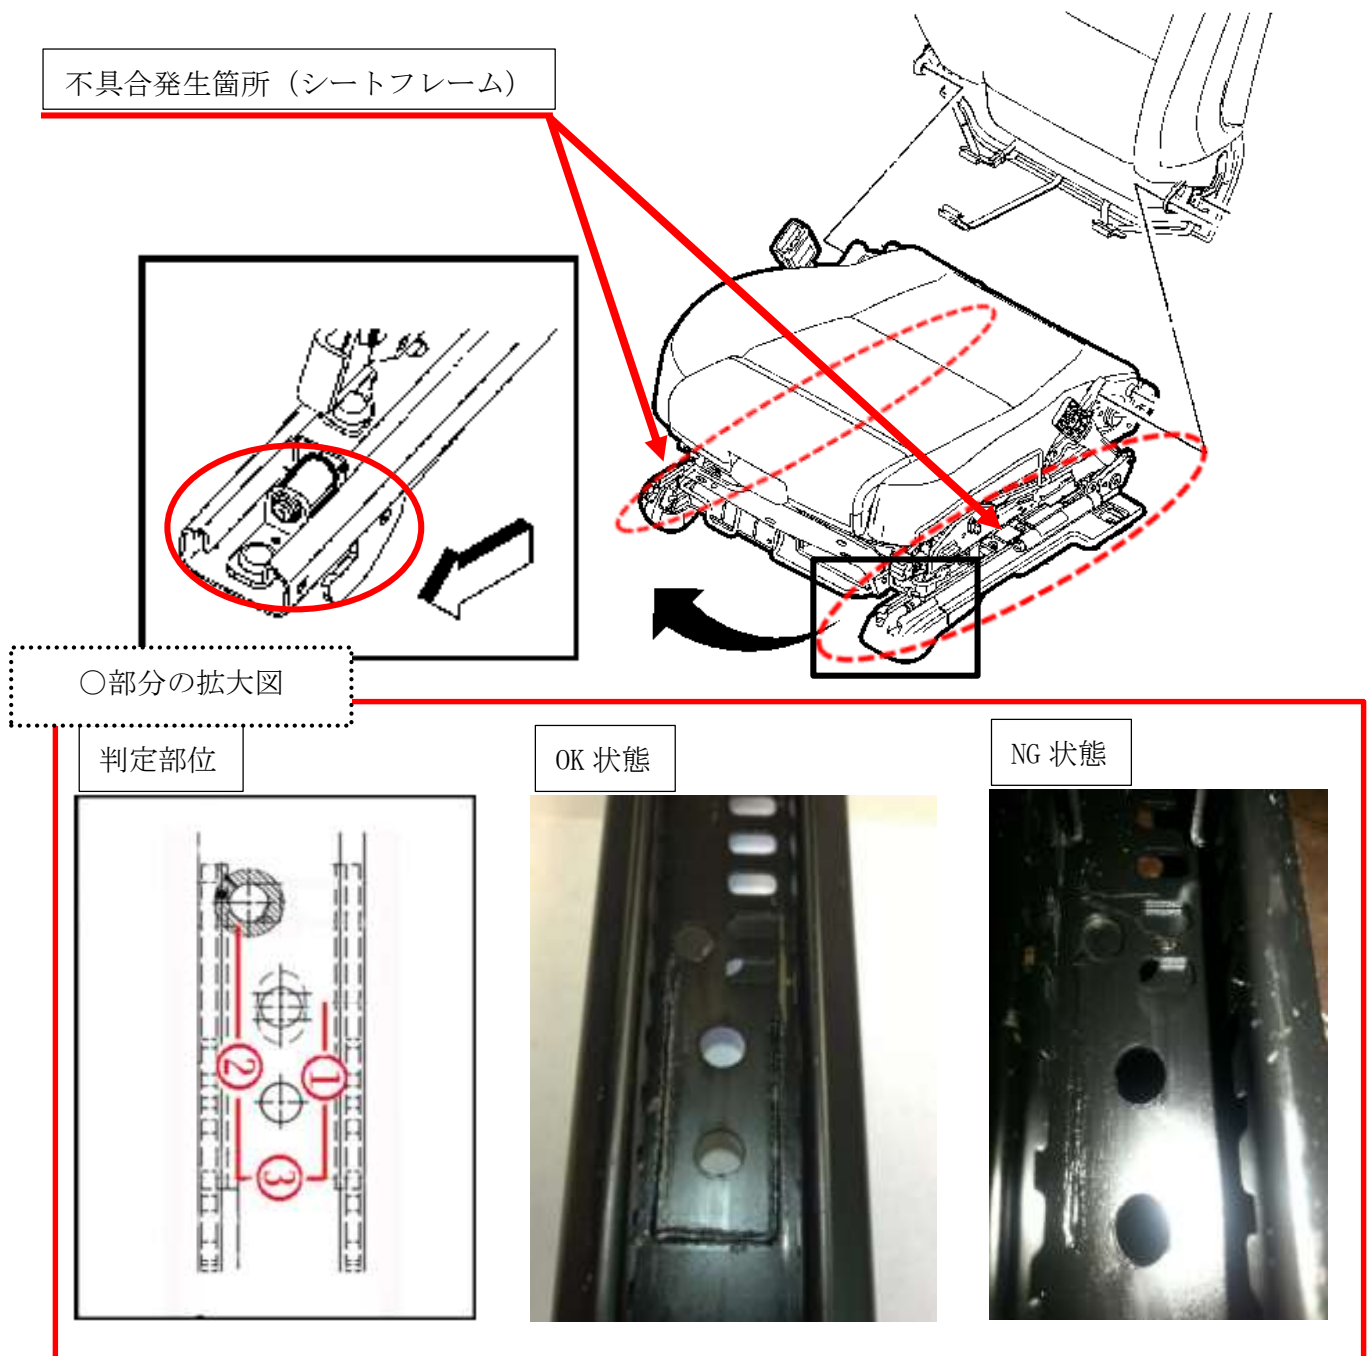
運転者席及び助手席において、シートフレームの車体取り付け用ブラケットの溶接が不適切なものがある。そのため、当該ブラケットに大きな負荷がかかると、溶接部分が剥がれて座席が動き、乗員が怪我をするおそれがある。

全車両、溶接状態を点検し、適切に溶接されていない場合は、シートフレームを良品に交換する。

左ストラット部分に白色ペイントを塗布する。
