## 不 具 合 箇 所 説 明 図

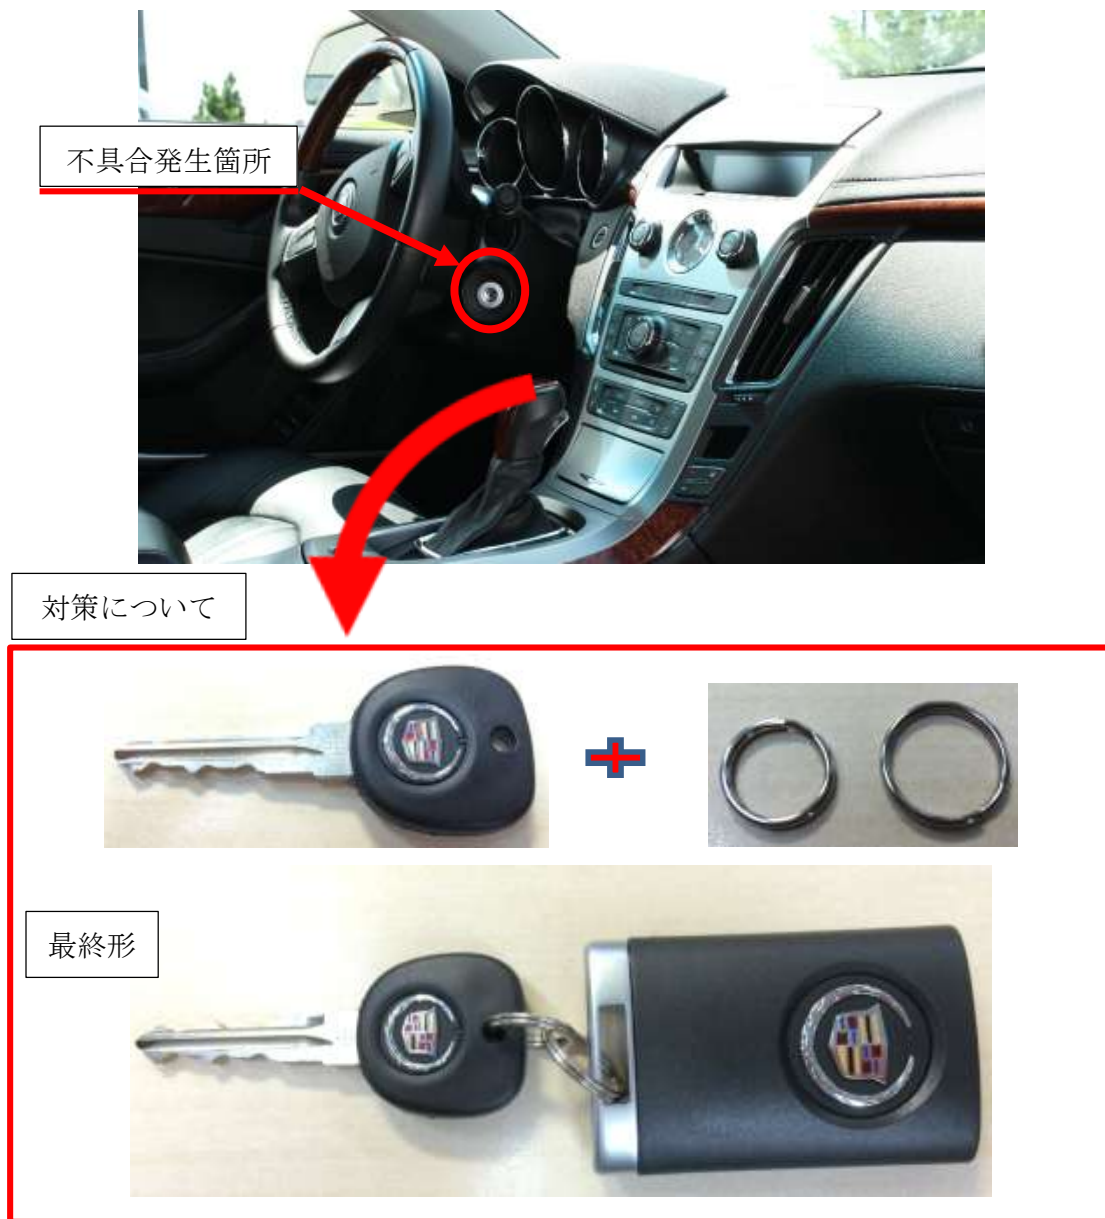
イグニッションキーにキーホルダー等を装着していると、走行振動等により、イグニッションキーが” RUN” 位置以外に動いてしまうことがある。その場合、車両電源が断たれるため、エンジンが停止するとともに、ブレーキ補助やパワーステアリング等が機能せず、運転操作に支障をきたす。また、この状態で事故を起こした場合、エアバッグが展開しないことがあり、被害が拡大するおそれがある。

全車両、イグニッションキーに対策用のキーリングを装着する。  
また、オーナーズマニュアルに追補ステッカーを貼付する。

左ストラット部分に黄色ペイントを塗布する。
