## - 改善箇所説明図 -

基準不適合箇所の一例

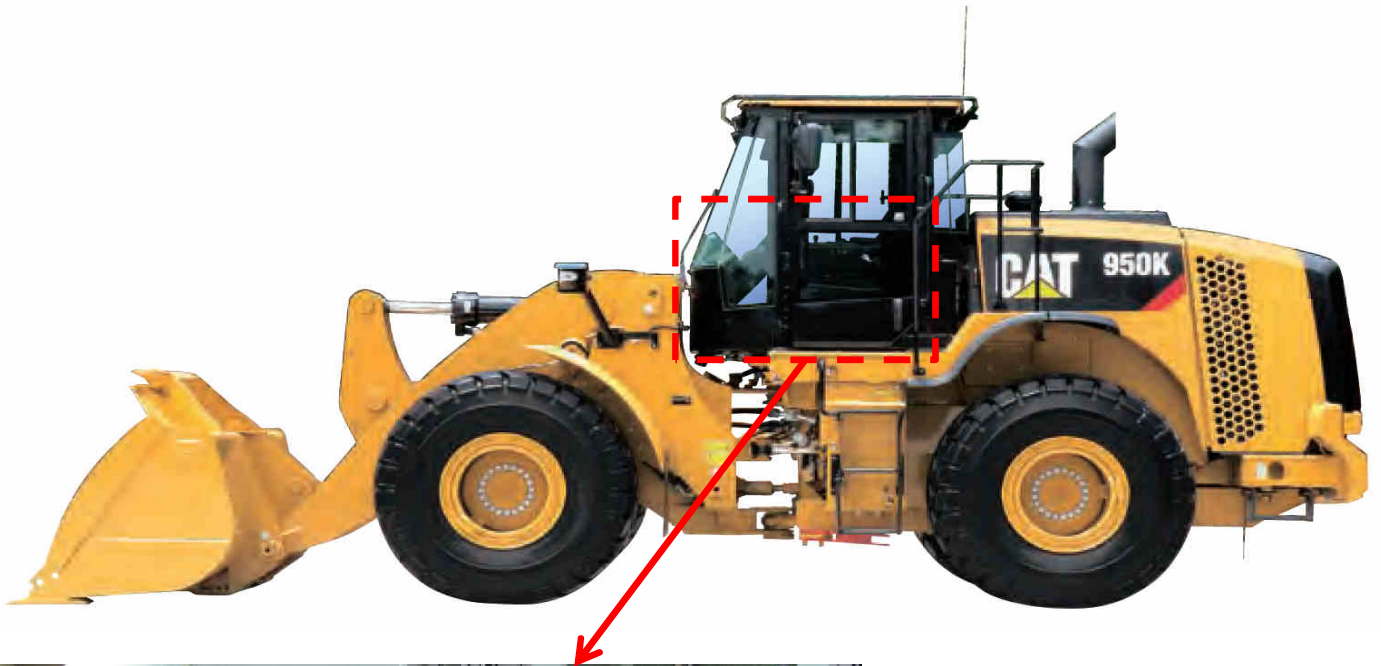
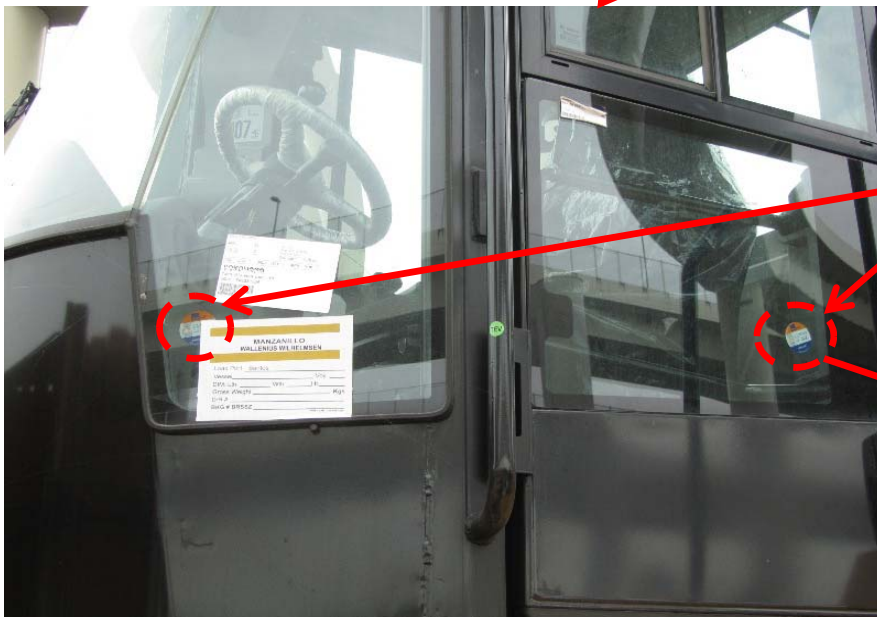
窓ガラスにおいて、窓ガラス製造元の商標ステッカーが貼付けられているため、道路運送車両の保安基準第29条に適合していない。

窓ガラスに当該商標ステッカーが貼られているか確認し、貼られている場合には剥がす。

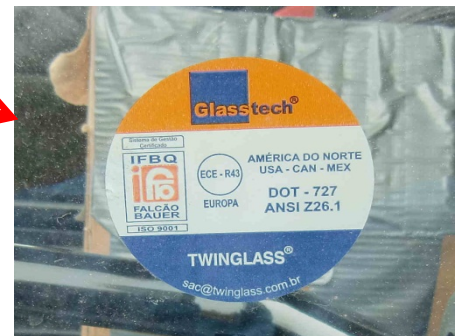
運転席窓ガラス(車外側より)

商標ステッカー

識別：改善実施済み車両には、キャブ後面ガラス左下若しくは左支柱下に、No.外-2105のステッカーを貼付する。
