# 改善箇所説明図

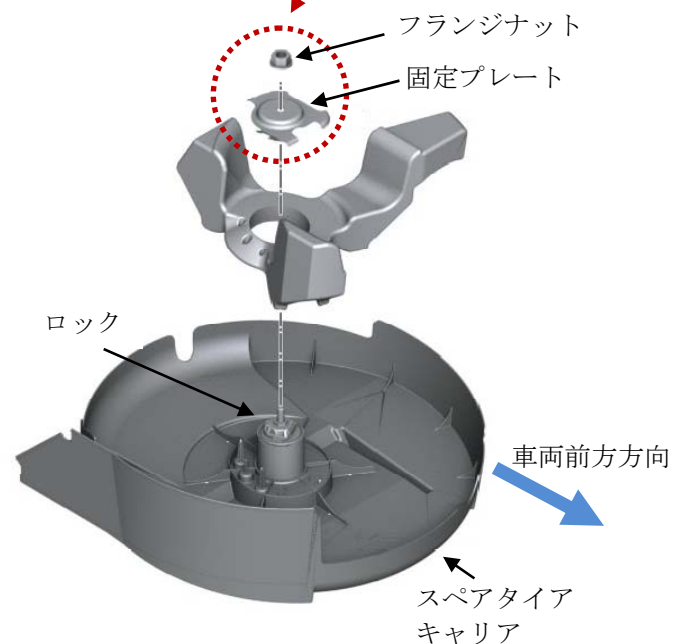
**基準不適合箇所**  
フランジナット

スペアタイヤ装着車において、スペアタイヤとキャリアを車両に固定しているフランジナットの設計が不適切なため、車両の振動によって当該フランジナットが徐々に緩み、異音が発生するものがある。そのため、そのままの状態で使用を続けると、当該フランジナットが完全に外れ、最悪の場合、スペアタイヤとキャリアが車両から脱落するおそれがある。

全車両、当該フランジナットを対策品と交換する。
