# 不 具 合 箇 所 説 明 図

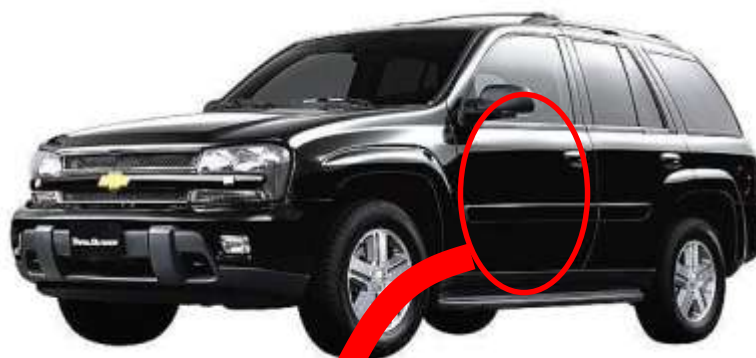
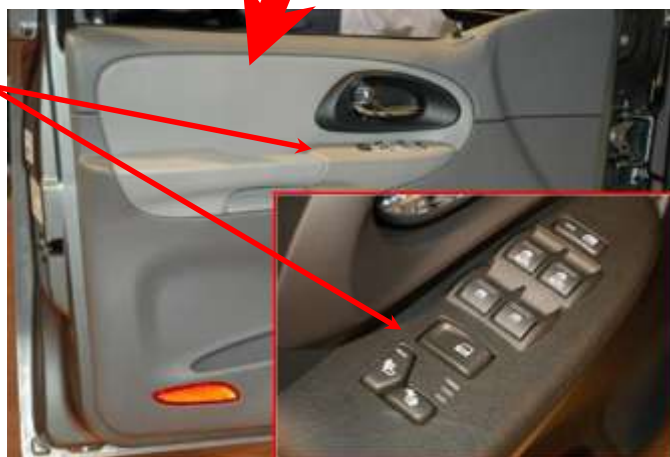
不 具 合 発 生 箇 所

ドアモジュール

運転者席ドアモジュールの防水性能が不十分なため、当該ドアモジュールに液体がかかった場合、内部基板に液体が浸入するものがある。そのため、内部基板で錆によるショートが発生して、ドアロック等の操作ができなくなり、最悪の場合、発火するおそれがある。

全車両、当該ドアモジュールを対策品に交換する。

左ショックタワー部分に白色ペイントを塗布する。
