## 不 具 合 箇 所 説 明 図

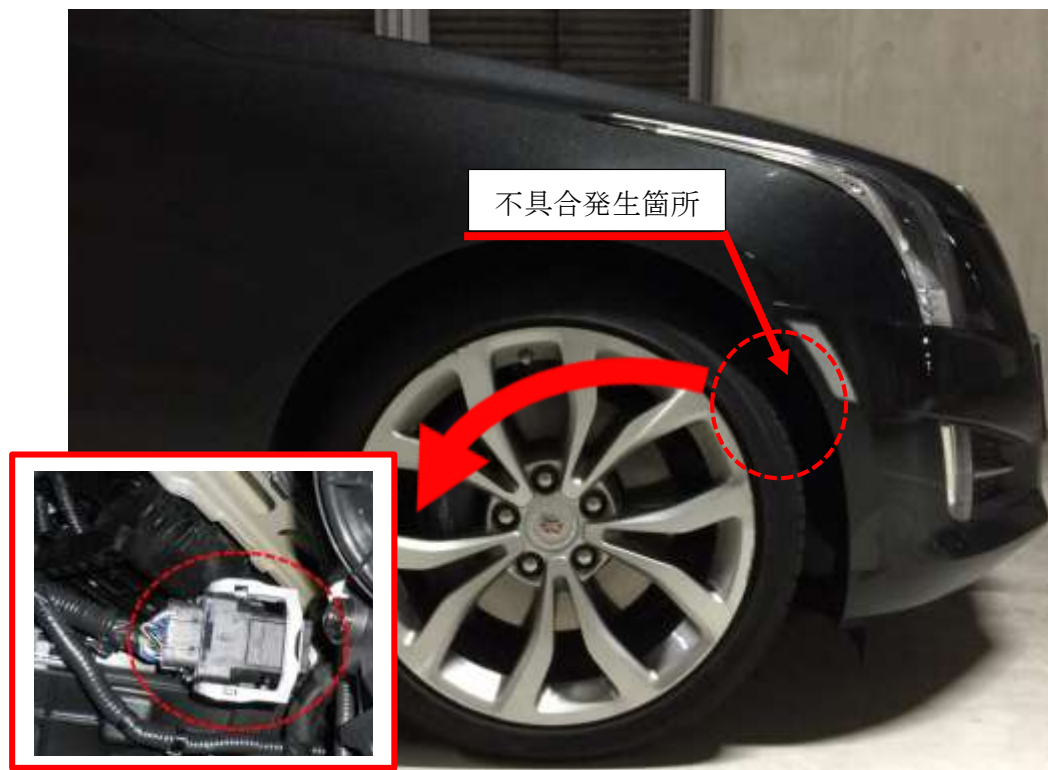
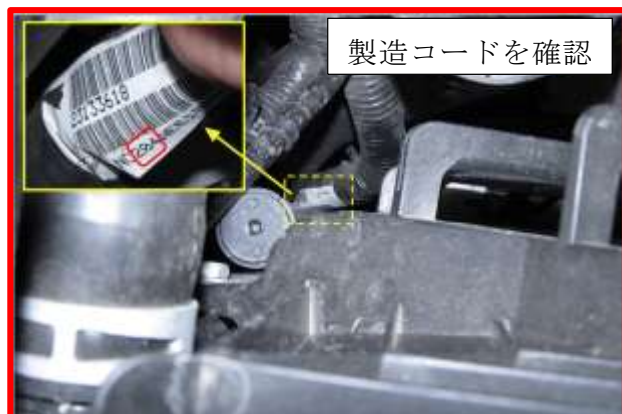
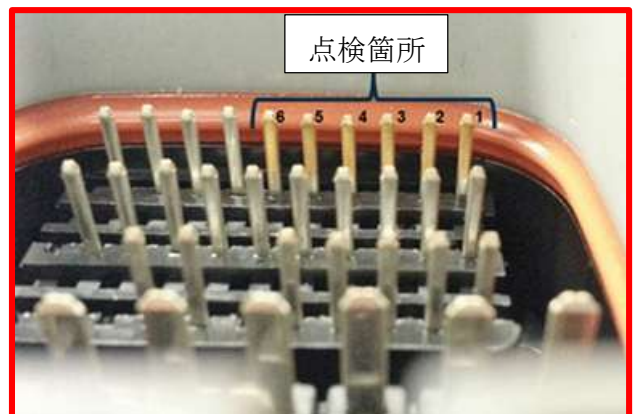
エンジンハーネスのコネクターにおいて、アクセルペダル位置検出センサー用端子の製造が不適切なため、当該端子部で接触不良が発生するものがある。そのため、警告灯が点灯してエンジン出力が制限されるとともに横滑り防止装置等の作動が停止するおそれがある。

全車両、コネクターを点検し、必要に応じて接触不良対策を行う。

左ストラットタワー部分に青色ペイントを塗布する。
