# 改善箇所説明図

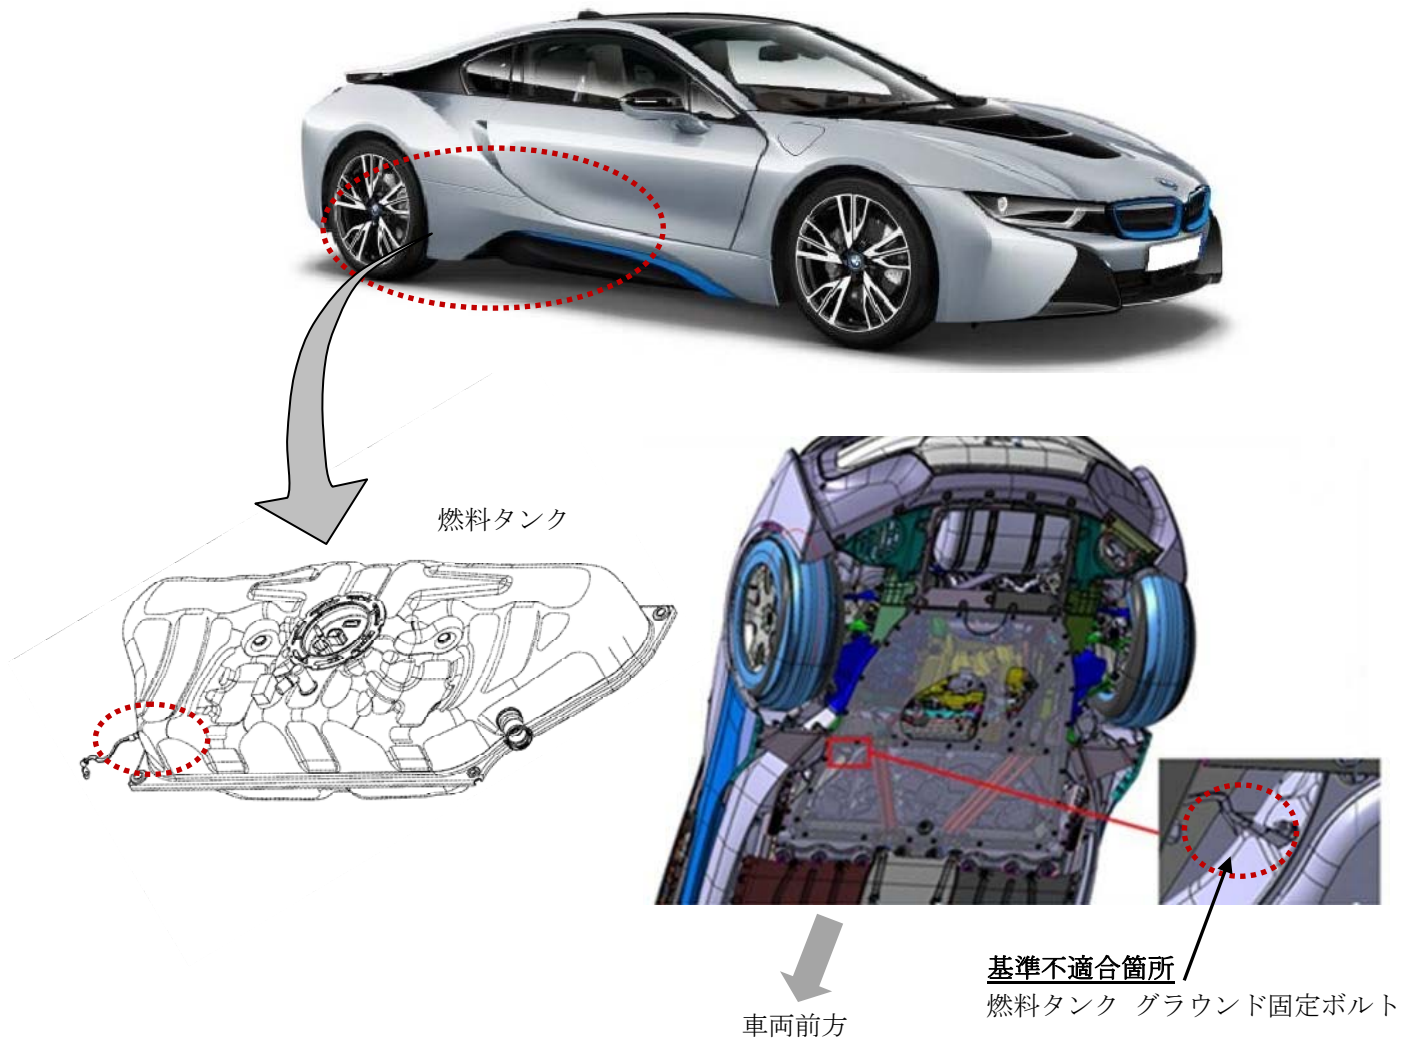
燃料タンクにおいて、グラウンド配線固定ボルトの溶接が不適切なため、燃料タンクと当該ボルトの溶接面が損傷しているものがある。そのため、燃料タンクから燃料が漏れ、最悪の場合、発火に至るおそれがある。

燃料タンクの当該ボルト周辺を点検し、溶接が不適切な場合は、正しくボルトを溶接した燃料タンクに交換する。
