## 改善箇所説明図

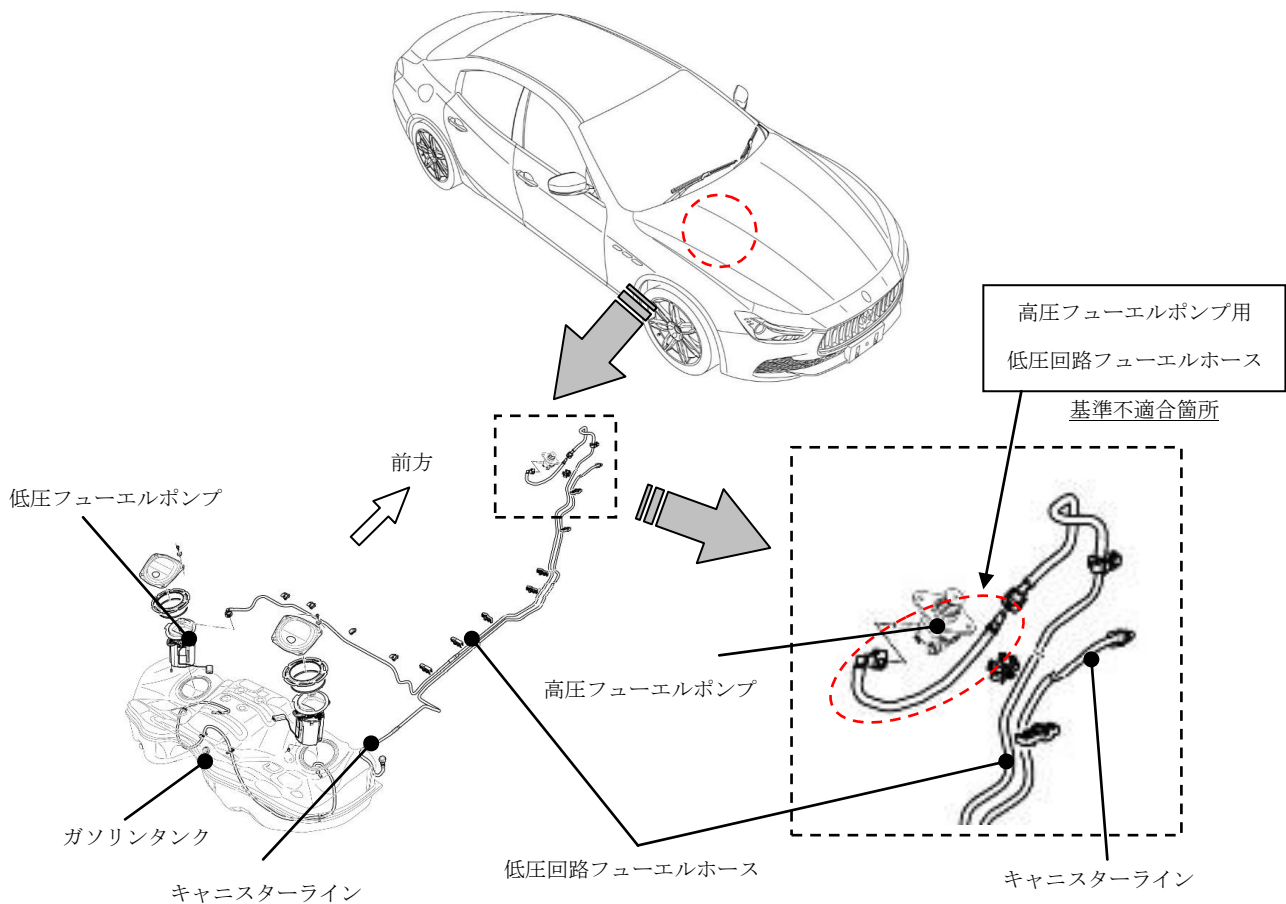
高圧フューエルポンプ用の低圧回路フューエルホースにおいて、プラスチックホース部とプラスチックパイプ部の接合が不適切なものがある。そのため、接合部分より燃料が漏れて、最悪の場合、火災に至るおそれがある。

※注意：  は交換部品を示す。

全車両、当該フューエルホースに貼付されたラベルの製造番号を確認し、該当するものは良品と交換する。
