## 改善箇所説明図

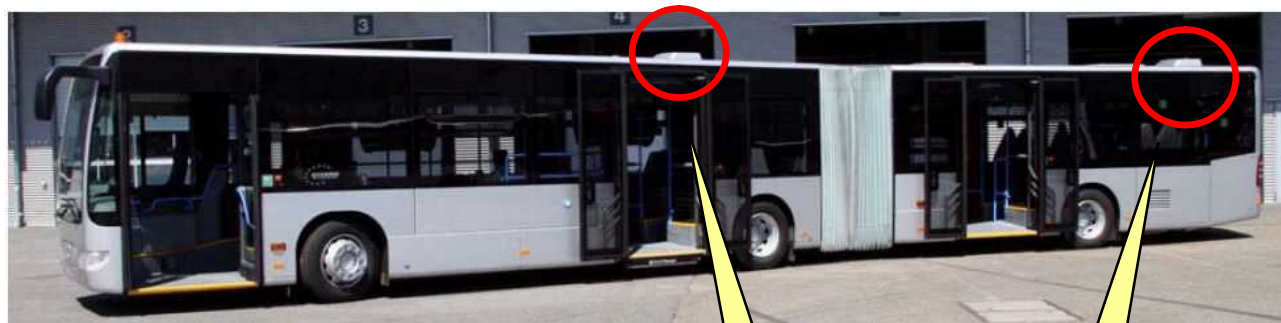
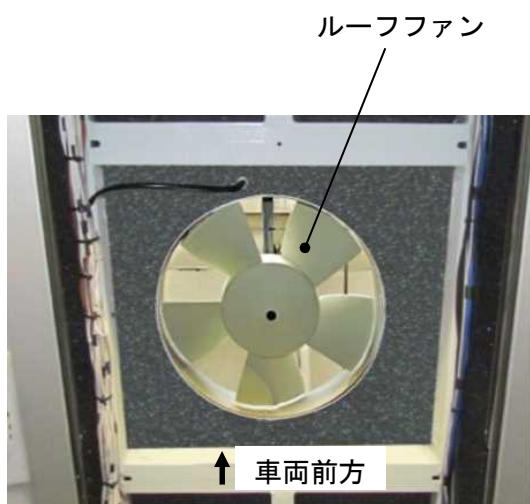
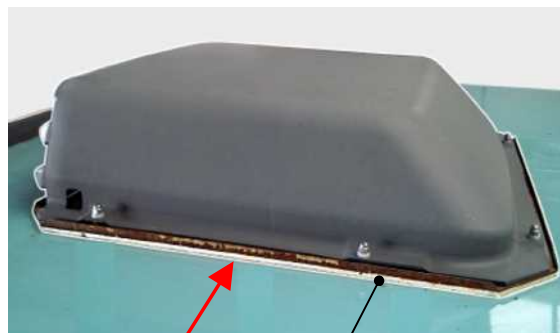
ベースプレート

基準不適合発生箇所

〔 連接バスにおいて、屋根にファンを取り付けるベースプレートの製造工程が不適切なため、ベースプレートと屋根との間に隙間が生じることがある。そのため、屋根とベースプレートの上に水が浸入し、そのままの状態で使用を続けると、ベースプレートが腐食し、最悪の場合、ルーフファンが脱落するおそれがある。 〕

全車両、ベースプレートの接着部を点検し、隙間や腐食が認められたものはベースプレートを良品に交換する。

注：□ は、交換部品を示す。

識別：作業完了車には、車両左後方点検リッド裏に「HB158」の文字が記載された白黄色のシールを貼付ける。
