## 改善箇所説明図

## 不具合発生箇所

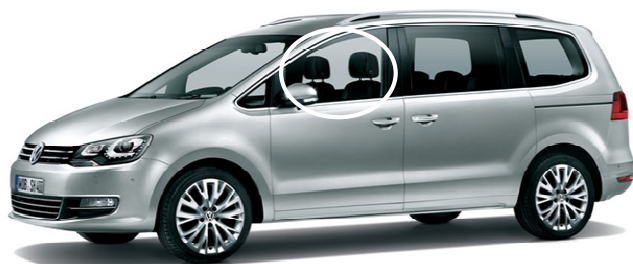
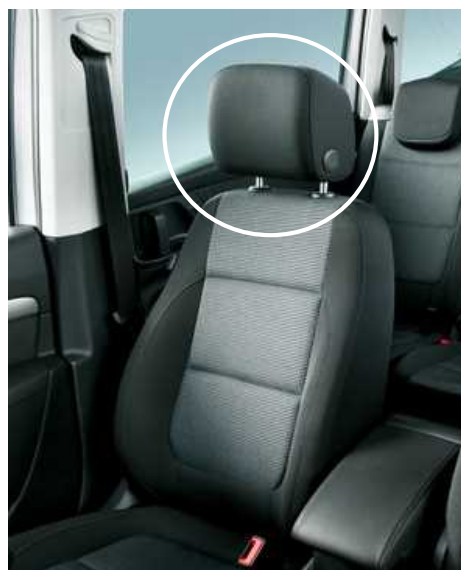
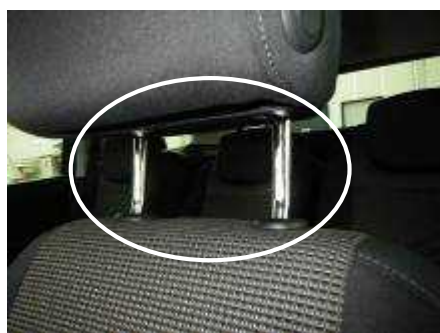
ヘッドレスト

不具合ロッド部位

は識別を点検し、交換する部品を示す

運転者席及び助手席ヘッドレストにおいて、製造時に誤ったロッドが装着されたものがある。そのため、高さ調節をした際に最大作動高さを超えることがある等により、保安基準第22条及び第22条の4に抵触するおそれがある。

全車両、運転者席及び助手席ヘッドレストのロッドの識別マークを確認し、不具合品の場合はヘッドレストを良品に交換する。

識別: キャンペーンステッカーに「72E9、日付(西暦・月・日の順)、ワークショップスタンプ」を記入し、スペアタイヤ収納部左側面に貼りつける。
