## 改善箇所説明図

### 基準不適合発生箇所

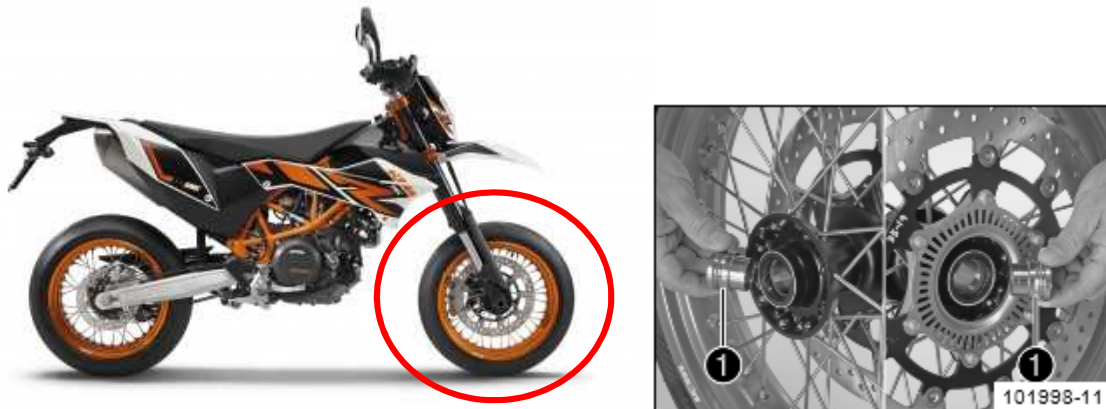
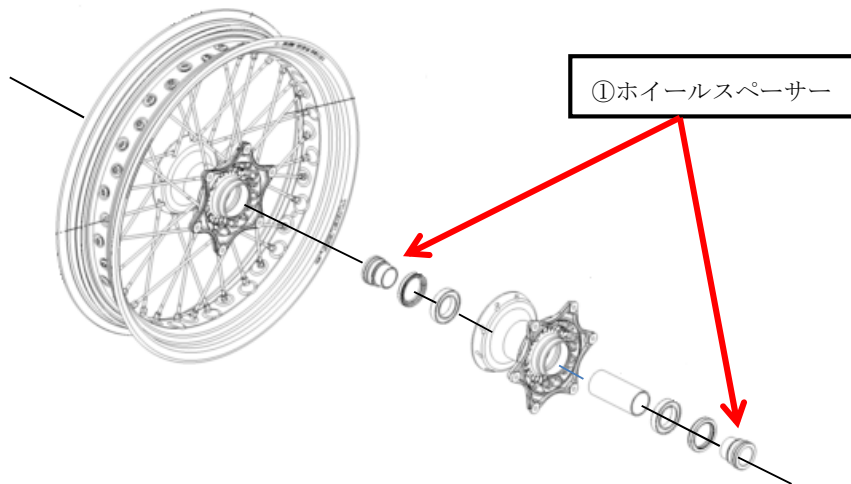
前輪取付部のホイールスペーサーにおいて、誤品が組み付けられたものがある。そのため、前輪にガタが生じ、そのまま使用を続けるとブレーキディスクが損傷し、最悪の場合、前輪ブレーキ制動力の低下及びABSシステムの機能に支障をきたすおそれがある。

注：  は交換部分を示す。

改善の内容： 全車両、前輪を点検し、誤品が組み付けられているものは、正規品と交換する。
