# 改善箇所説明図

R1200GS: 右側スイッチ

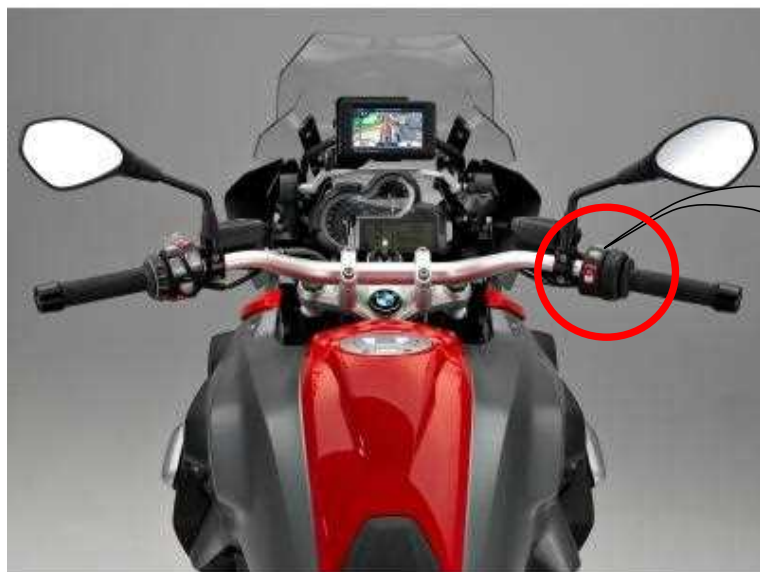
①右 操作スイッチ

注：   は交換対象部品を示す

ハンドル右側のエンジンの操作スイッチにおいて、スイッチ内の切替部の設計が不適切なため、スイッチの動きが悪いものがある。そのため、最悪の場合、スイッチが動かず、エンジンを始動出来ないおそれがある。

全車両、ハンドル右側のエンジンの操作スイッチを対策品と交換する。
